MÓNICA DE FÁTIMA MACHADO OURIQUE

**CONTRIBUIÇÃO PARA O PLANEAMENTO DE EMERGÊNCIA
NO CONCELHO DA PRAIA DA VITÓRIA: CASO DE ESTUDO NA
FREGUESIA DA AGUALVA (TERCEIRA, AÇORES)**

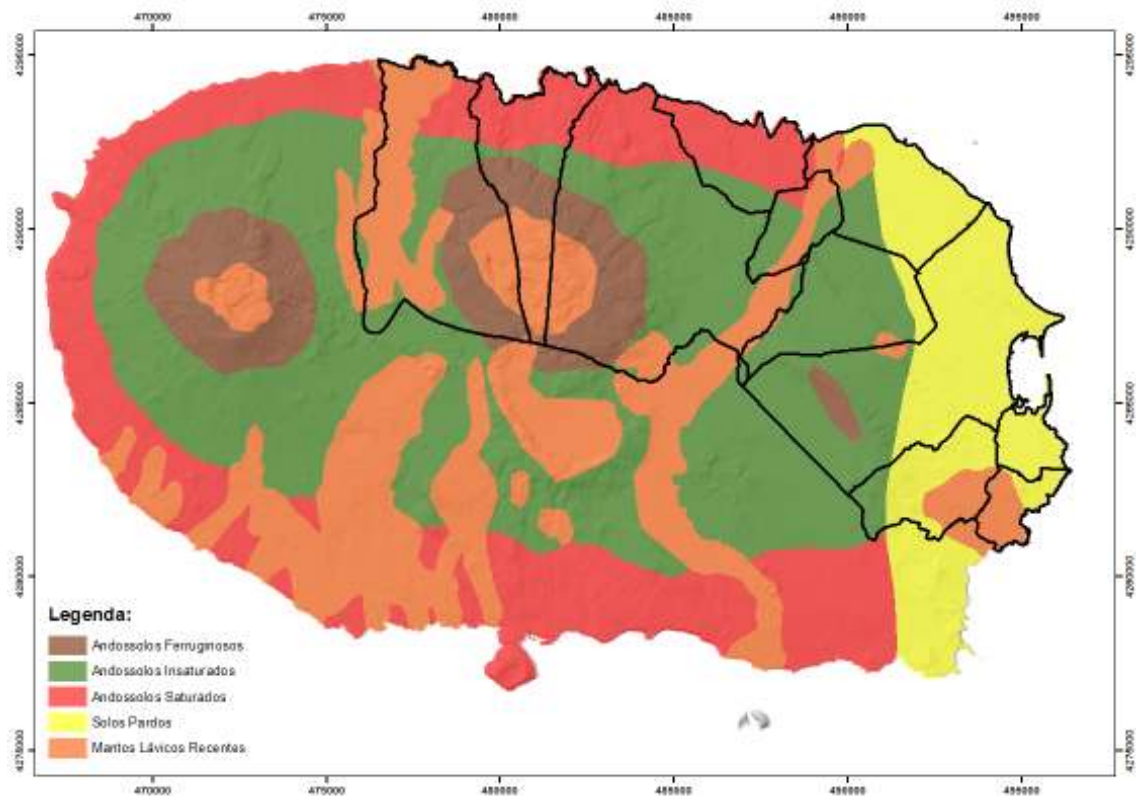
Figura 1.5 – Tipos de solo da ilha Terceira, com divisão do concelho da Praia da Vitória em freguesias (dados de Pinheiro, 1990, Cart. Vetorial 1:25 000 produzida por IGeoE, 2001).

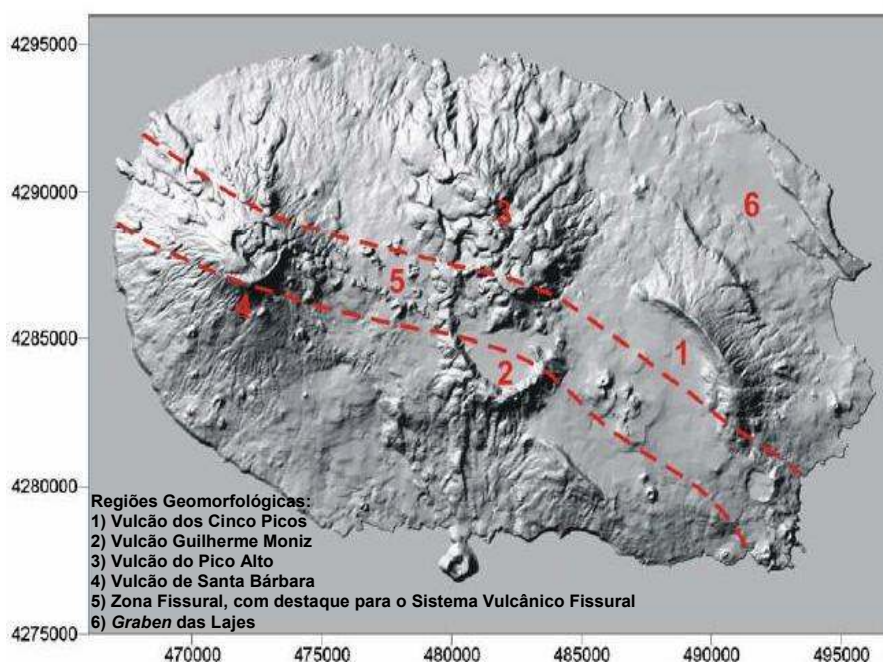
Figura 1.9 – Regiões geomorfológicas da ilha Terceira (Pimentel, 2006).

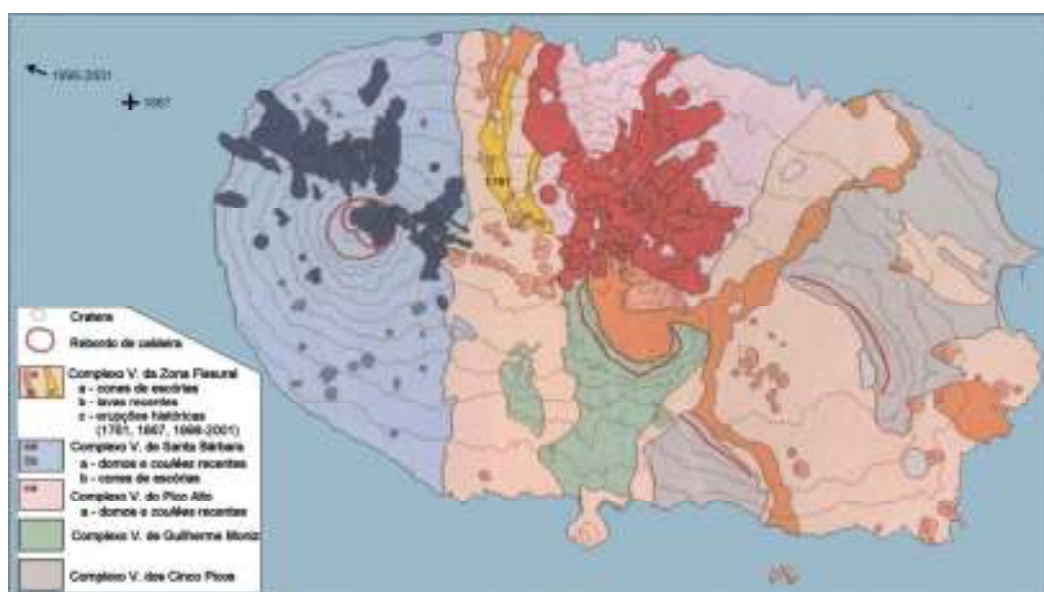
Figura 1.11 – Complexos vulcânicos da ilha Terceira (adaptado de Madeira, 2005).

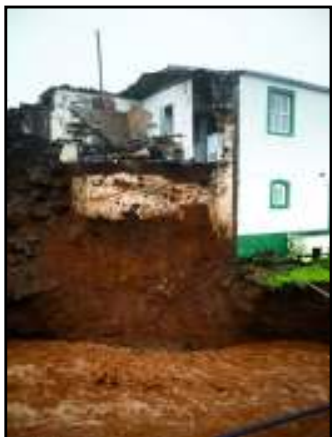
Foto 3.2 – Ocorrência na Ribeira da Agualva, freguesia da Agualva (Serviço Regional de Proteção Civil e Bombeiros dos Açores – SRPCBA, 2009).

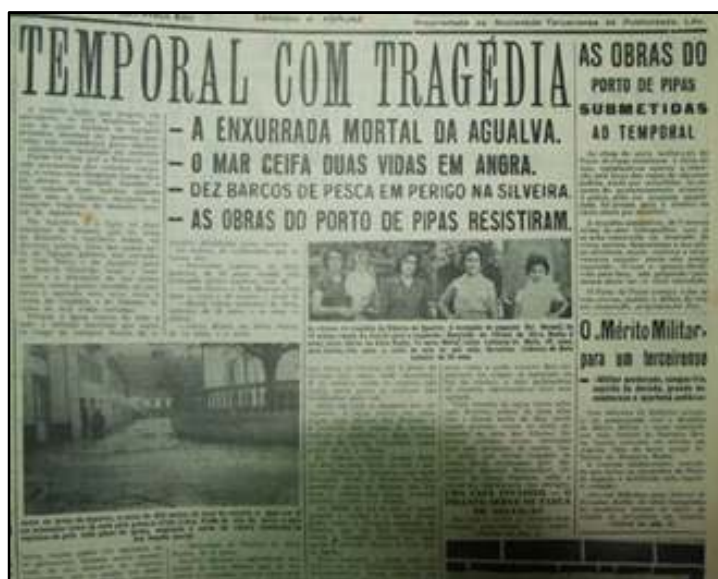
Foto 3.7 – Relato das enxurradas de 1962, na freguesia da Aqualva, em edição do *Diário Insular*, de 11 de dezembro de 1962 (in *Diário Insular*, n.º 19624).

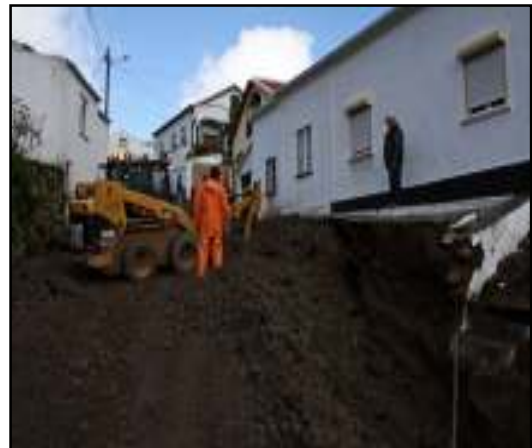
Foto 3.13 – Habitação e Rua do Saco com danos provocados pelo afluente da Ribeira da Aqualva (SRAM, 2009).

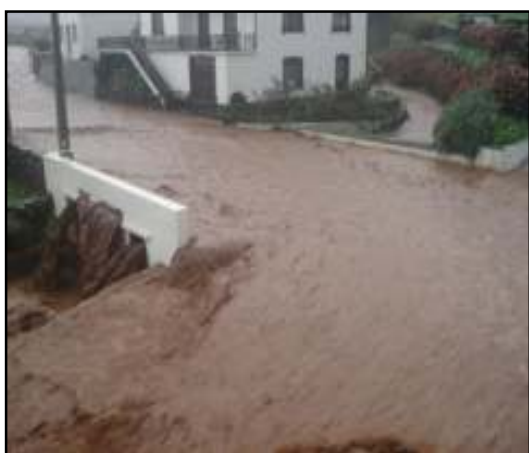
Foto 3.14 – Um dos troços da estrada do Outeiro Filipe onde ocorreu o transbordo da Ribeira das Pedras (Junta de Freguesia da Aqualva – JFA, 2011).

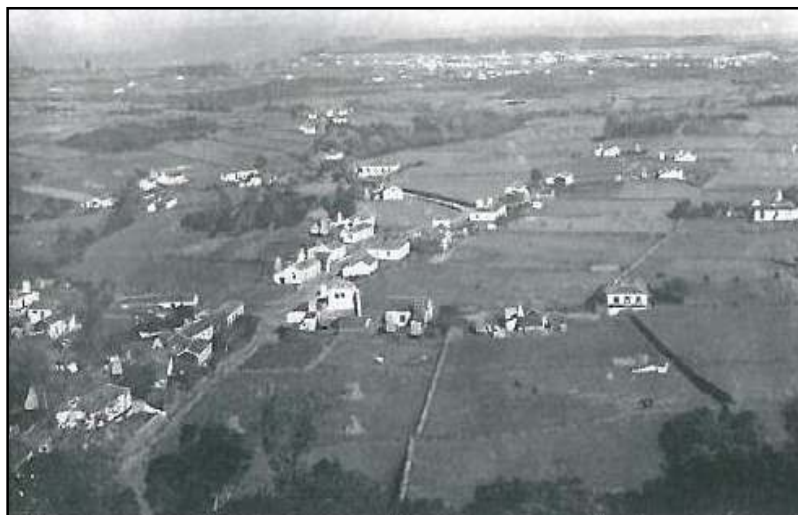
Foto 3.19 – “Vista da Ladeira da Pena” (in Merelim, 1982).
