MONITORIZAÇÃO E DETEÇÃO DA TÉRMITAS DE MADEIRA SECA NOS AÇORES - ANO DE 2019

PLANO ESTRATÉGICO DE CONTROLE E ERRADICAÇÃO

Direção Regional do Ambiente (Secretaria Regional da Energia, Ambiente e Turismo)

Executado por: Orlando M. L. F. Guerreiro & Paulo A. V. Borges (Grupo da Biodiversidade dos Açores (Ce3C – Centro de Ecologia, Evolução e Alterações Ambientais) – Universidade dos Açores

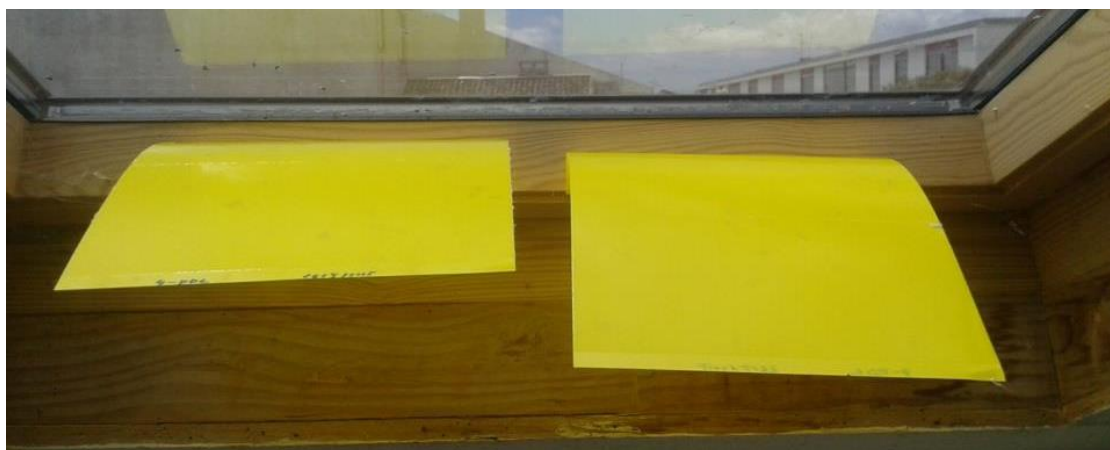
Figura 5: Exemplo de armadilha usada na monitorização dos edifícios utilizando apenas luz natural como atrativo.

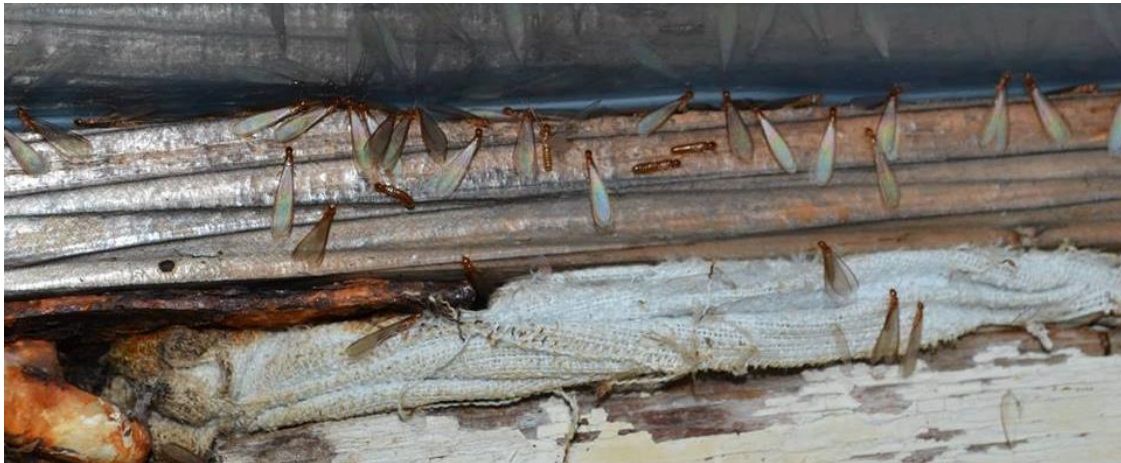
Figura 6: Imagem de alados durante a fase de enxameamento numa claraboia de edifício.

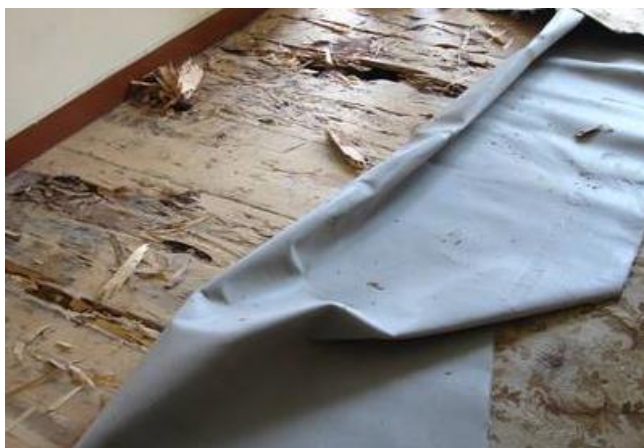
Figura 9: Exemplo de uma infestação destrutiva em que é necessária a substituição total das madeiras.

O número de colônias detetado e os diversos indícios relativos ao grau de destruição provocado pela espécie foram os critérios para a obtenção da classificação de infestação através de vistoria.

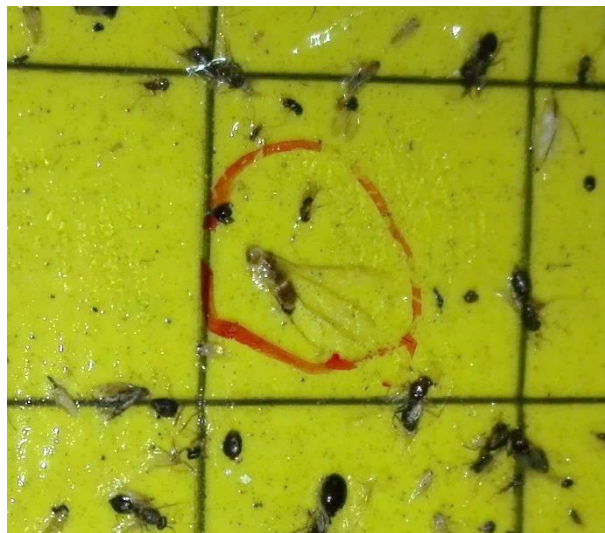
Figura 12: Imagem do alado capturado

Este resultado indica que existiu o transporte de materiais infestados por térmita de madeira seca das zonas previamente identificadas.

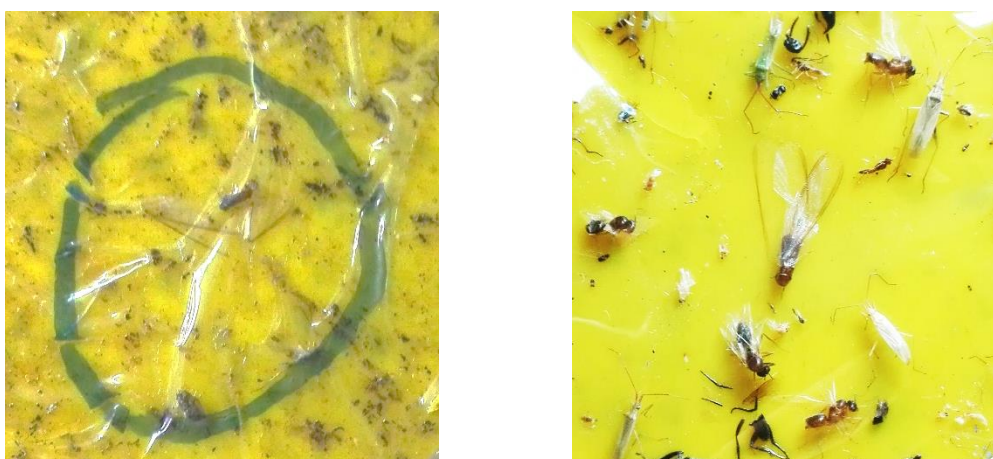
Figura 16: Alados capturados em armadilhas exteriores na cidade de Lagoa na Ilha de S. Miguel.

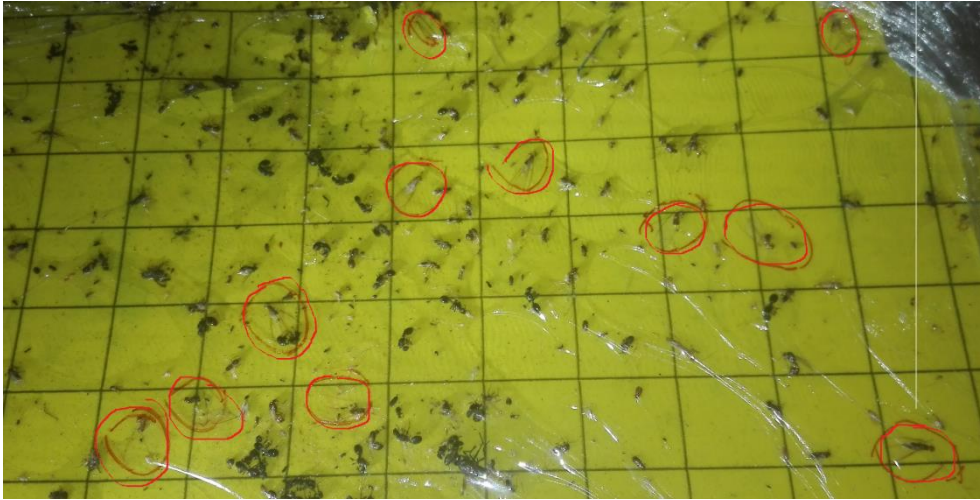
A quantidade de insetos capturados foi bastante elevada relativamente ao registado nas restantes ilhas. Estes valores sugerem a existência de vários edifícios como fonte de infestação e num grau bastante avançado de infestação.

Figura 30: Alados capturados em uma das armadilhas exteriores na vila de Velas na Ilha de S. Jorge. A vermelho estão assinalados os insectos capturados.

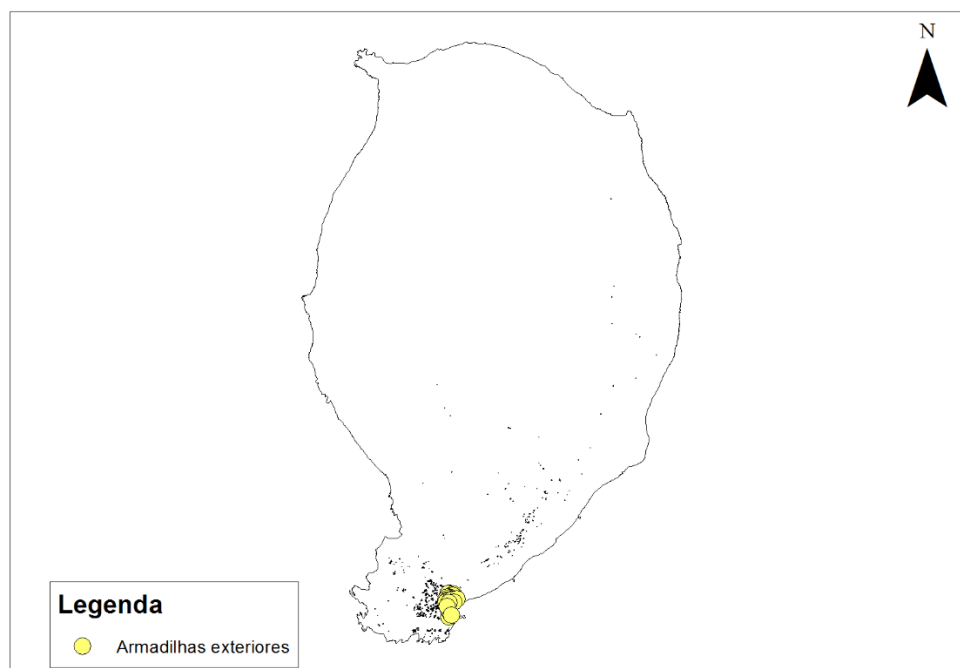
Figura 39: Localização das armadilhas para realização de amostragens com armadilhas exteriores na ilha das Flores

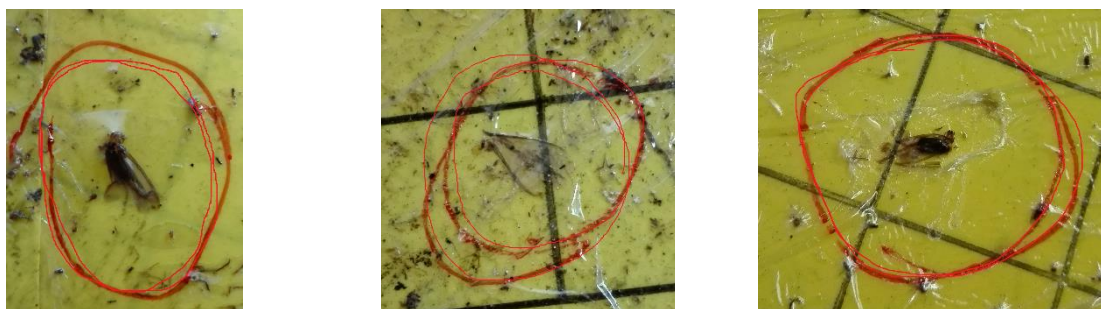
Figura 47: Imagens de alados de térmitas da espécie *K. flavicollis* capturados na cidade de Horta ilha do Faial.

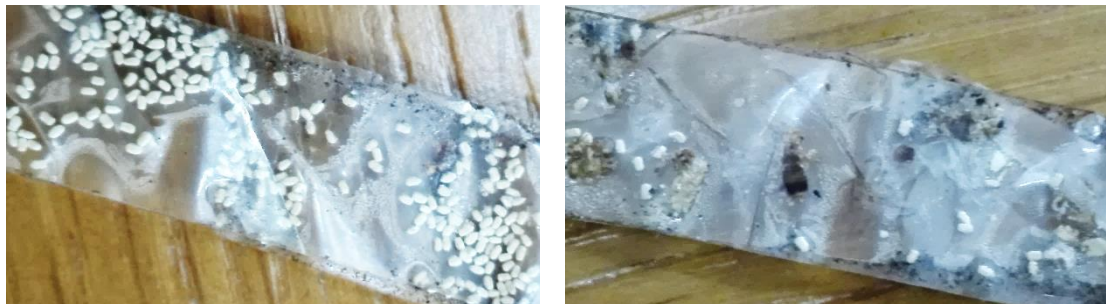
Nestas imagens foi possível identificar, claramente, os vestígios de térmita de madeira seca. A origem destes vestígios é de um móvel que, mesmo após restauro, apresentou vestígios característicos da térmita de madeira seca: Pelotas fecais, asas e alados durante a fase de enxameamento.

Figura 59: Imagens de vestígios de *Cryptotermes brevis* na freguesia de S. Vicente Ferreira, concelho de Ponta Delgada.

Apesar de não ter sido possível verificar *in situ* este caso, no contacto realizado foram indicadas as medidas necessárias de forma a erradicar esta colónia que, segundo discrição, seria a única existente.
