Avaliação de Impactes Ambientais dos Processos Erosivos Costeiros no Setor Rabo de Peixe – Ribeira Grande, Ilha de São Miguel, Açores

Dissertação de Mestrado

Ponta Delgada
2023

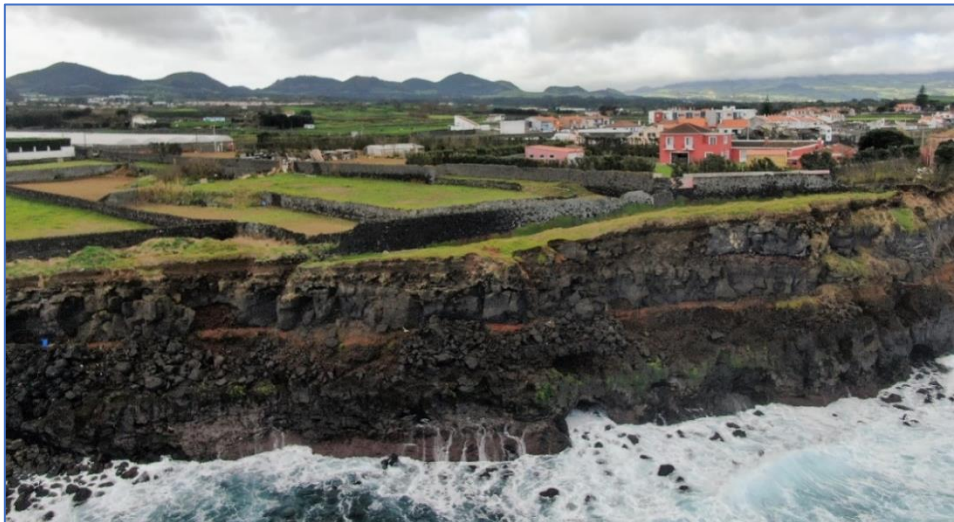
Figura 9 – Vista da costa de Rabo de Peixe, freguesia de Calhetas, onde a costa é composta por uma série de escoadas lávicas de natureza basáltica (Data: 17/02/2022).

Na costa norte da ilha de São Miguel (Região dos Picos) as arribas são essencialmente talhadas em escoadas lávicas de natureza basáltica *s.l.* ou traquítica (Figura 9), apresentam perfis verticais com a base em contacto direto com o mar (PGRH-A, 2021).

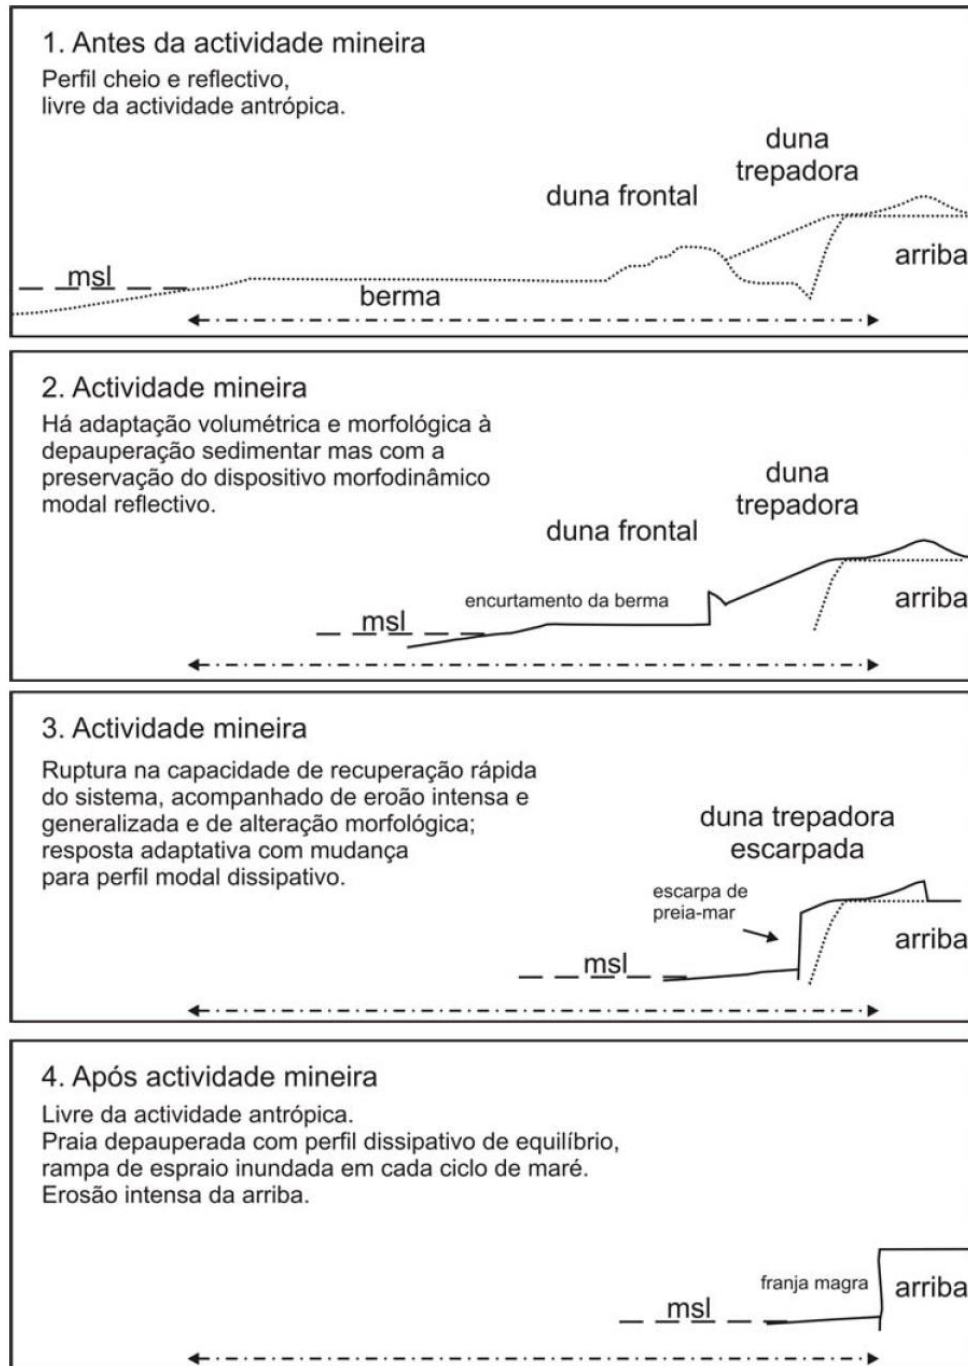
Figura 13 – Esquema exemplificador de situação de santabarbarização (Borges *et al.*, 2009).

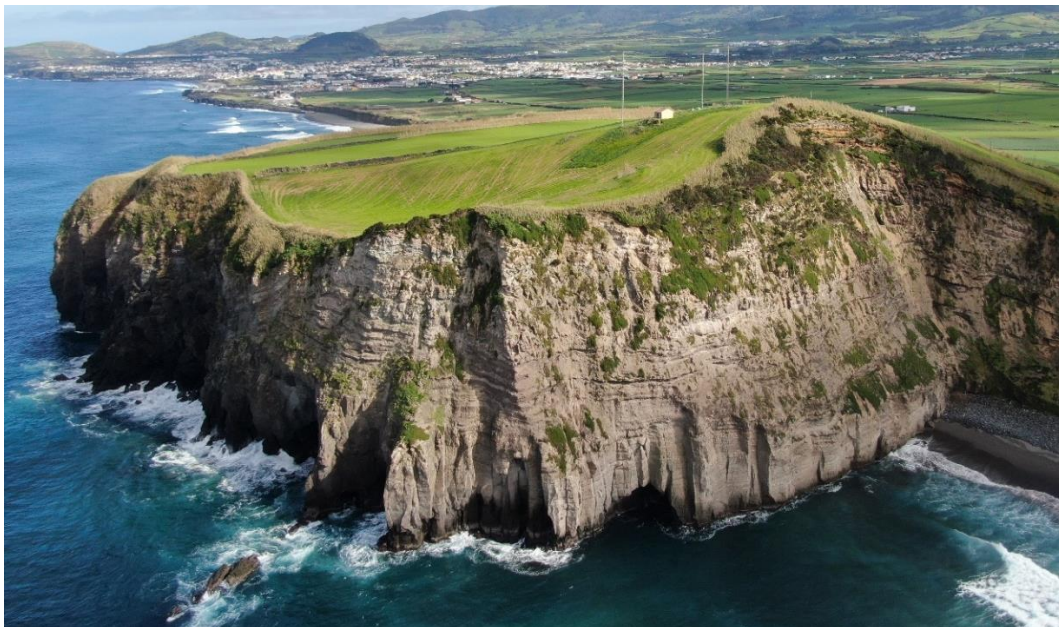
Figura 16 – Morro de Santana, na costa norte da ilha de São Miguel, exemplo de litoral com mecanismos de evolução do Tipo I em costa de tefra (Data: 15/02/2022).

Os litorais do Tipo I (Figura 16) correspondem a arribas de altura variável (igual ou superior a 10 m) talhadas em terrenos brandos, nomeadamente, depósitos piroclásticos não consolidados, *lahars* e detritos resultantes de movimentos de vertente, assentes sobre substrato rochoso mais resistente composto por escoadas lávicas ou ignimbritos soldados (Borges, 2003).

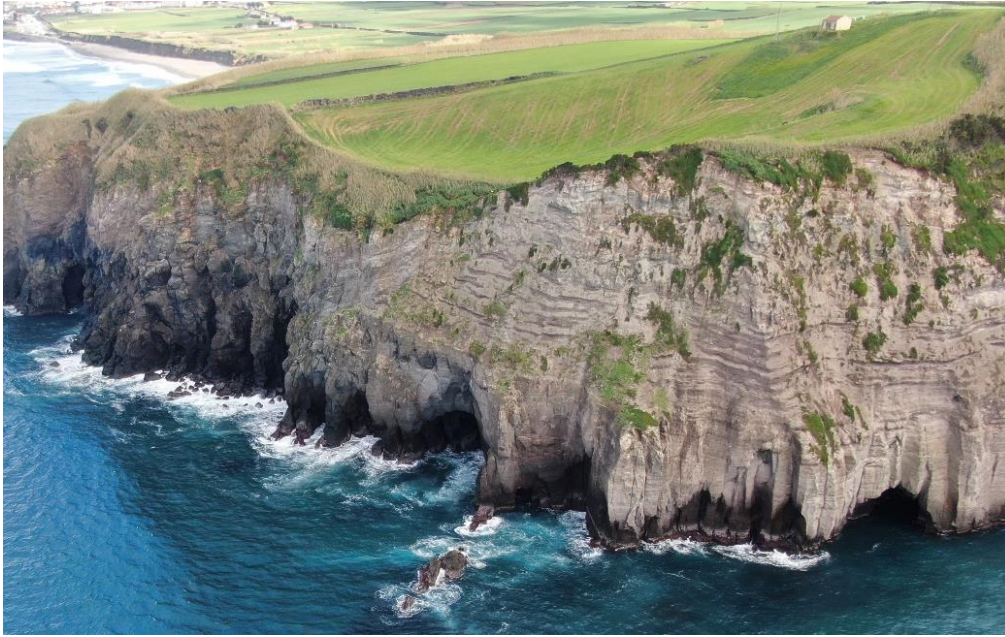
Figura 17 – Morro de Santana, na costa norte da ilha de São Miguel, exemplo arriba em processo de erosão diferencial (Data: 15/02/2022).

Neste tipo de arriba, a erosão diferencial por ação do vento, do rocío do mar e da escorrência superficial, tem um papel importante e complementar no desmonte. Em geral, o recuo caracteriza-se por ser um processo lento; isto deve-se ao facto da base resistente servir de barreira de proteção, ainda assim podem ocorrer galgamentos que, a longo prazo, contribuem para o seu desmonte (Figura 17).

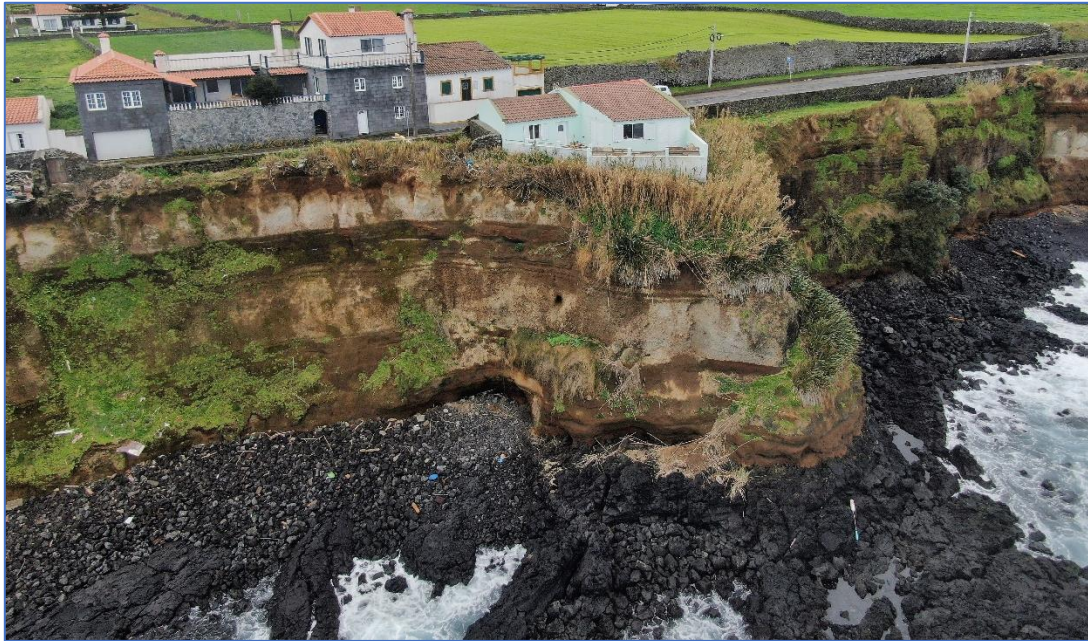
Figura 19 – Calhetas de Rabo de Peixe, na costa norte da ilha de São Miguel, exemplo de litoral com mecanismos de evolução do Tipo III em costa mista (Data: 17/02/2022).

Nos litorais do Tipo III (Figura 19) as arribas são vivas, de alturas variáveis e, formadas por materiais brandos, como depósitos piroclásticos não consolidados e/ou *lahars*, depósitos fluviais, materiais remobilizados e detritos resultantes de movimentos de massa de vertentes (Borges, 2003).

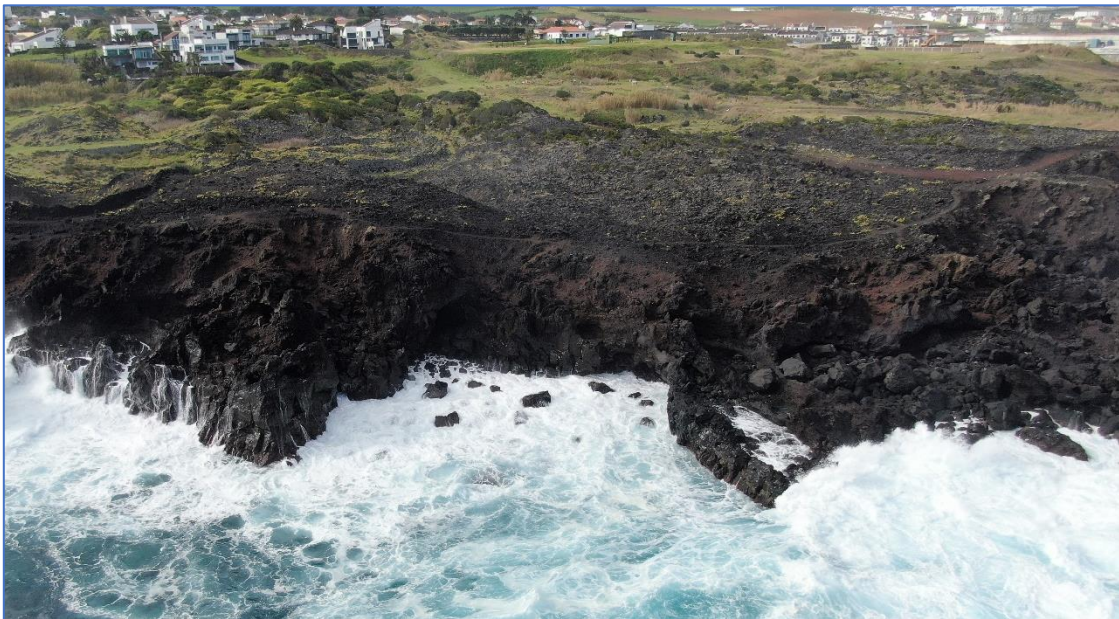
Figura 20 – Santana, na costa norte da ilha de São Miguel; exemplo de litoral com mecanismos de evolução do Tipo IV, em costa de escoada lávica com arribas mergulhantes (Data: 15/03/2022).

Os litorais do Tipo IV (Figuras 20 e 21) são, normalmente, constituídos por arribas mergulhantes, compostos por terrenos resistentes, tais como escoadas lávicas, observando-se por vezes hialoclastitos consolidados. As arribas, geralmente, possuem alturas inferiores a 20 m.

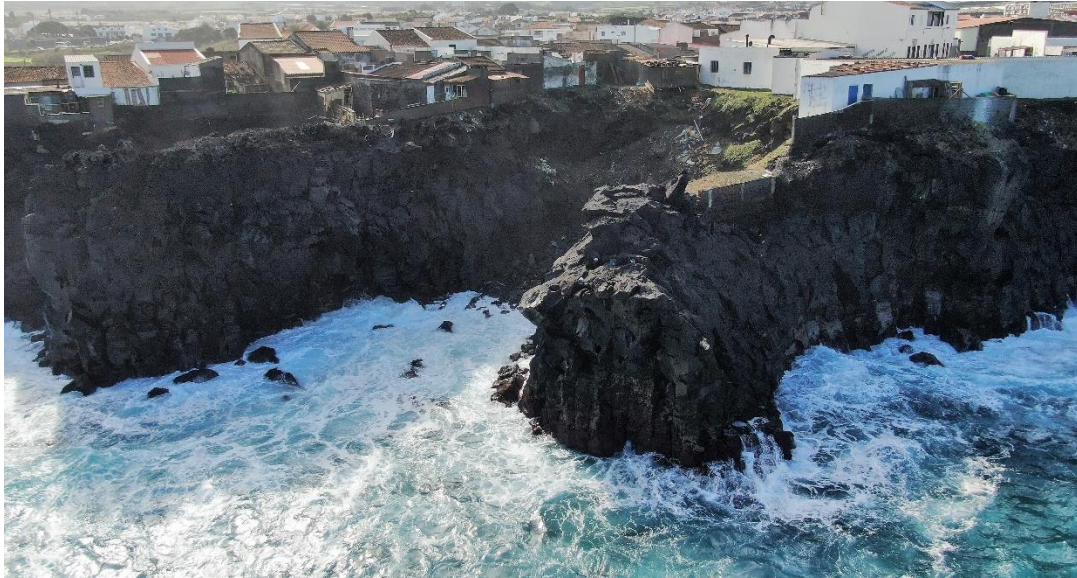
Figura 21 – Bandedo, na costa norte da ilha de São Miguel. Exemplo de litoral com mecanismos de evolução do Tipo IV em costa de escoada lávica com arribas mergulhantes (Data: 15/03/2022).

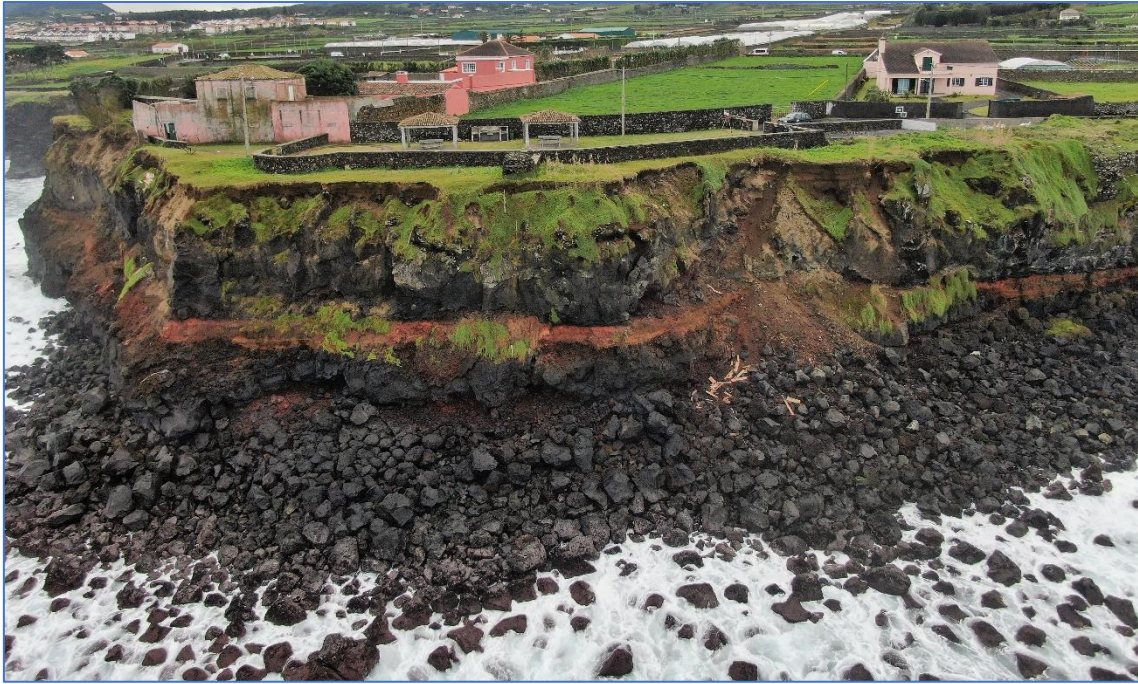
Figura 22 – Calhetas, na costa norte da ilha de São Miguel. Exemplo de litoral com mecanismos de evolução do Tipo IV em costa de escoada lávica com blocos angulosos e uma ocorrência de movimento de vertente (Data: 17/02/2022).

O Tipo IV é característico da ‘costa de escoada lávica’ e de ‘hialoclastitos’, possui o recuo mais lento de entre os quatro tipos de litorais observados. Nestes litorais ocorrem, também, movimentos de vertente (Figura 22).

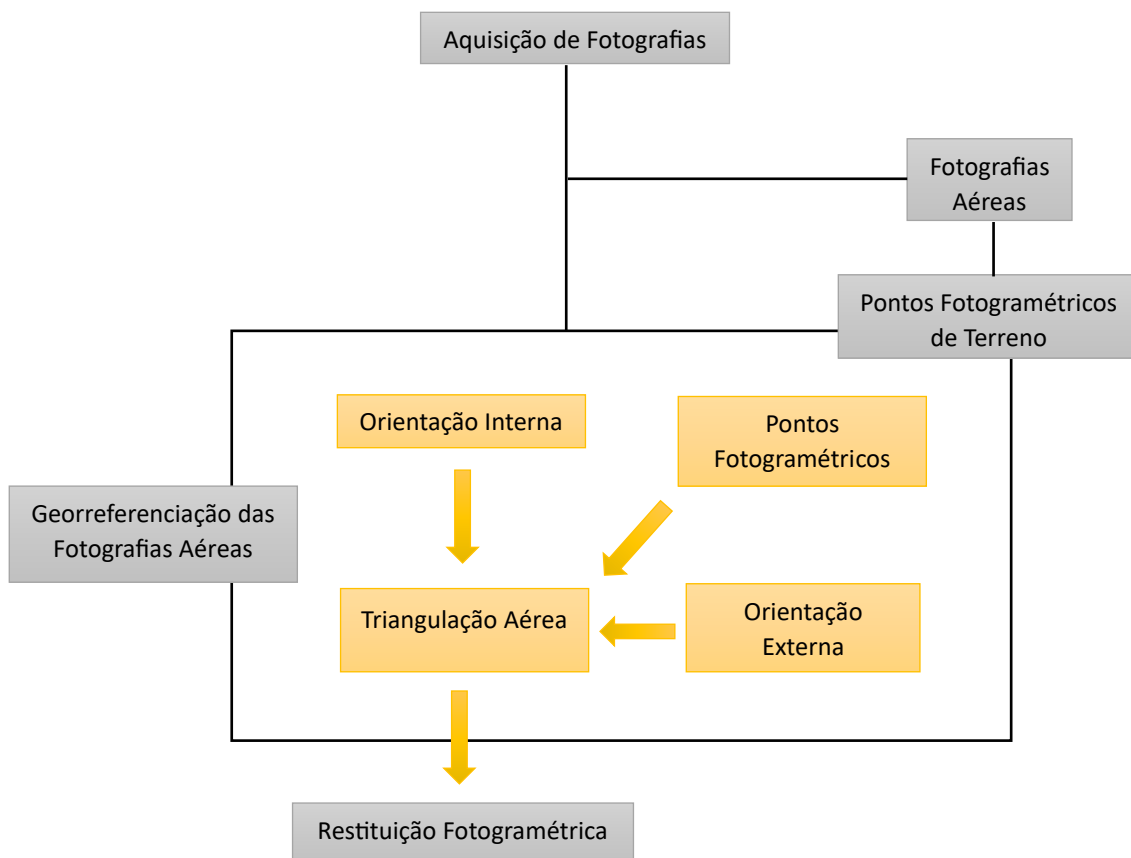
Figura 23 – Processo fotogramétrico (adaptado de Oliveira, 2005).

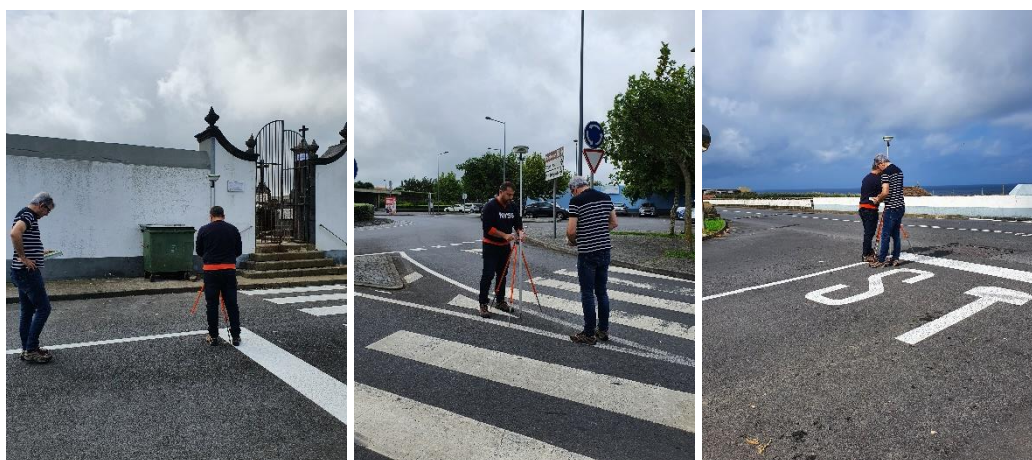
Figura 25 – Exemplos da escolha dos pontos de controlo de terreno.

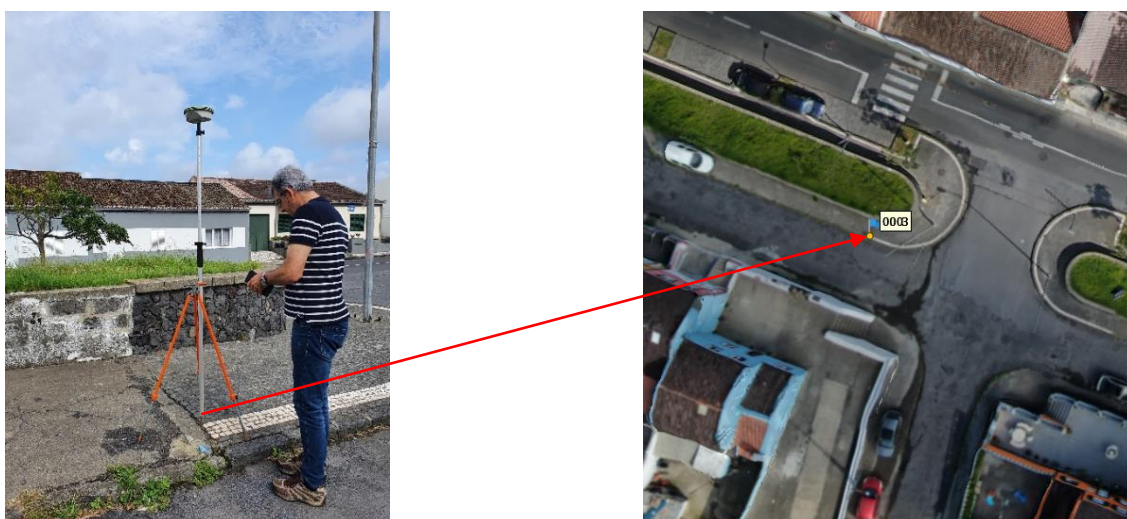
Figura 26 – Exemplos da georreferenciação de um ponto de controlo de terreno (dia 16/10/2021 na freguesia de Rabo de Peixe).

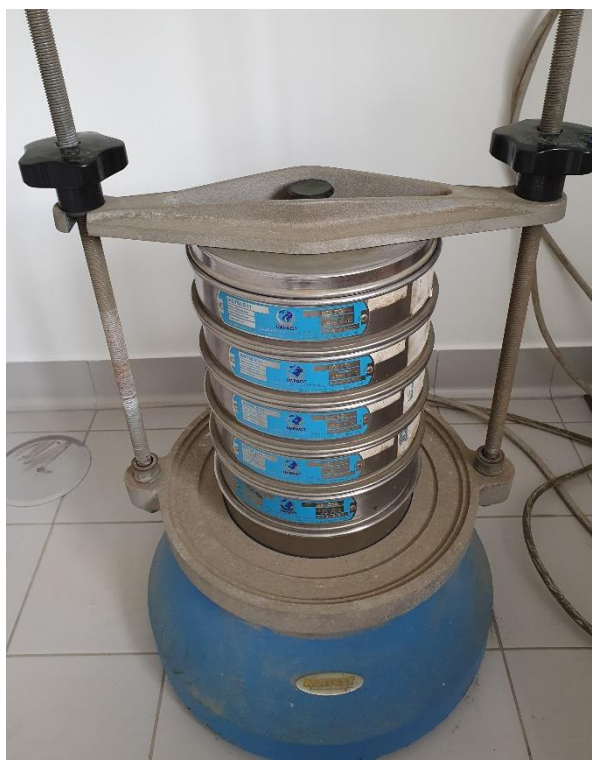
Figura 32 – Conjunto de peneiros da série ASTM e peneirador mecânico.

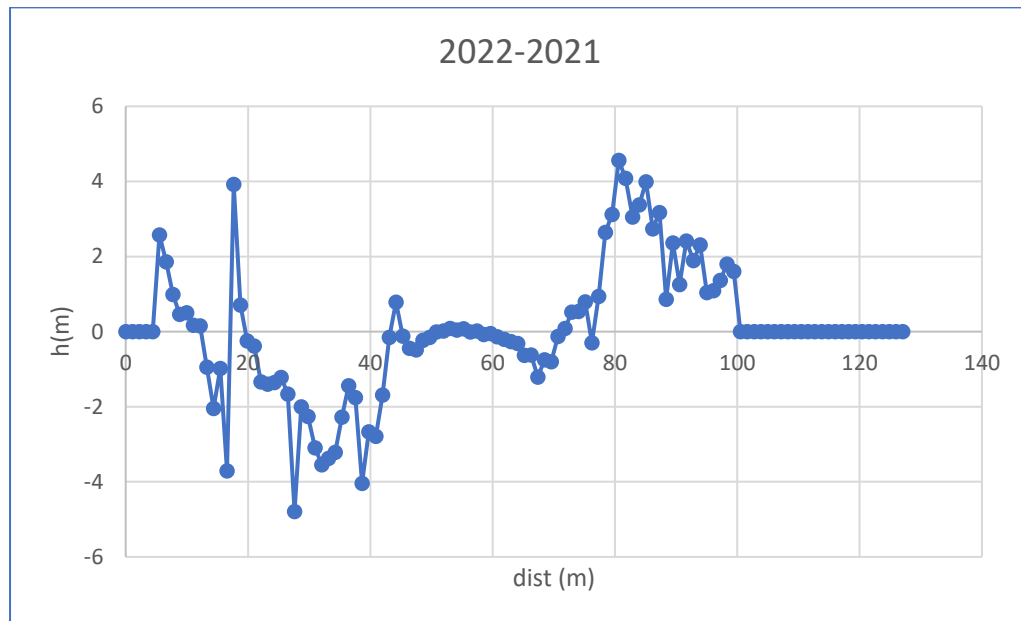
Figura 38 – Perfil transversal executado sobre a diferença de levantamentos.

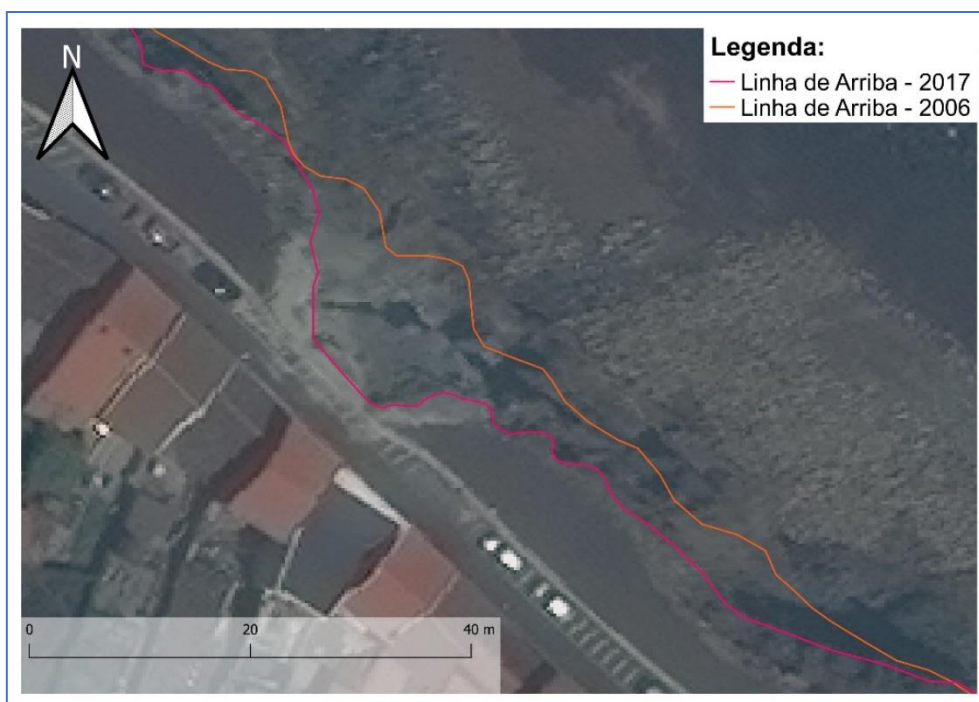
Figura 42 – Exemplo da erosão ocorrida no setor 3, freguesia de Rabo de Peixe, no período 2006 – 2017. Base: Ortofotomapa da área de estudo referente ao ano 2017, fornecido pela SRTMI.

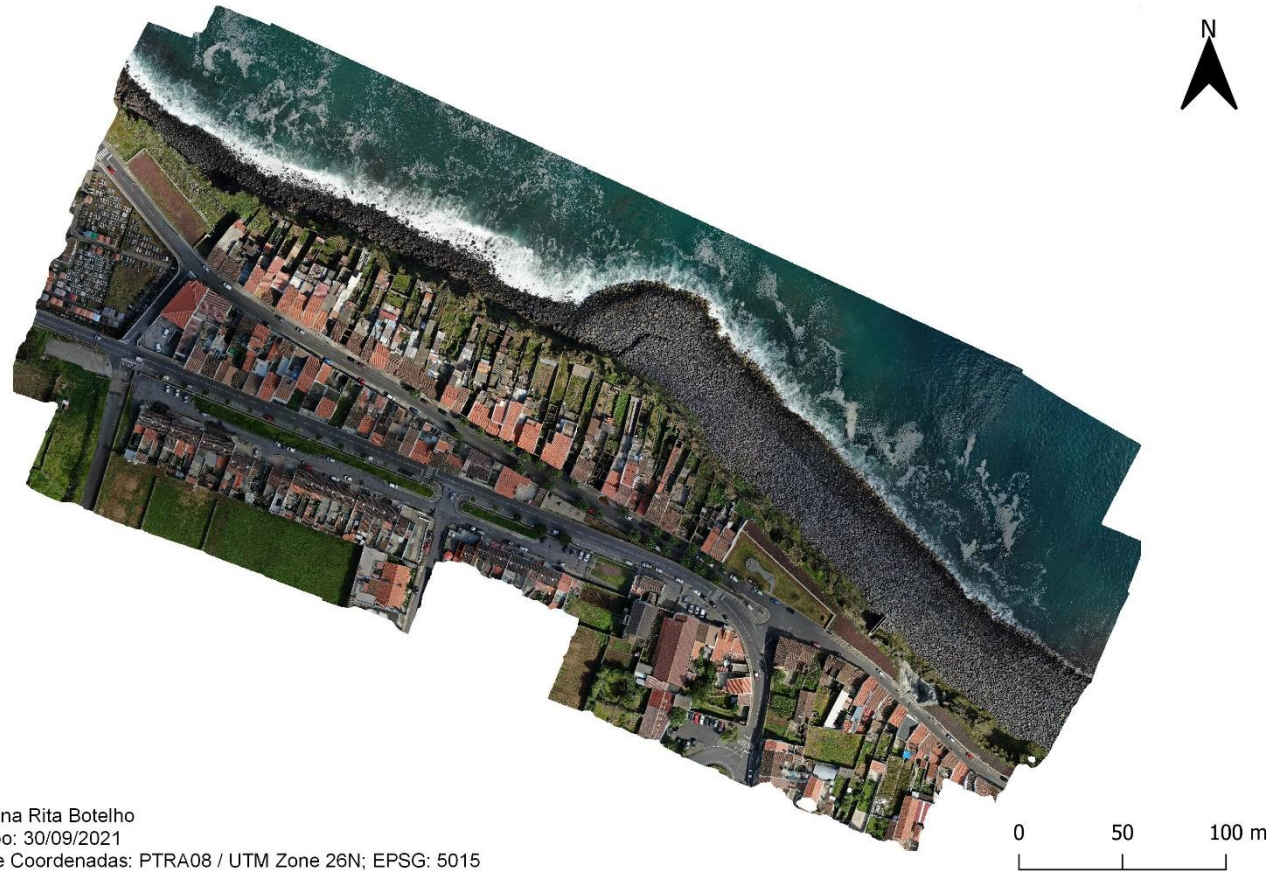
Ortofotomapa de Zona Urbana em Rabo de Peixe, Ribeira Grande - São Miguel, Açores

Autor(a): Ana Rita Botelho
Data do voo: 30/09/2021
Sistema de Coordenadas: PTRAO8 / UTM Zone 26N; EPSG: 5015
