# RELATÓRIO RESUMO DA MONITORIZAÇÃO DA TÉRMITA DE MADEIRA SECA NOS AÇORES - ANO DE 2018

**Direção Regional do Ambiente (Secretaria Regional da Energia, Ambiente e Turismo)**

**Executado por:** Orlando M. L. F. Guerreiro & Paulo A. V. Borges (Grupo da Biodiversidade dos Açores (Ce3C – Centro de Ecologia, Evolução e Alterações Ambientais) – Universidade dos Açores

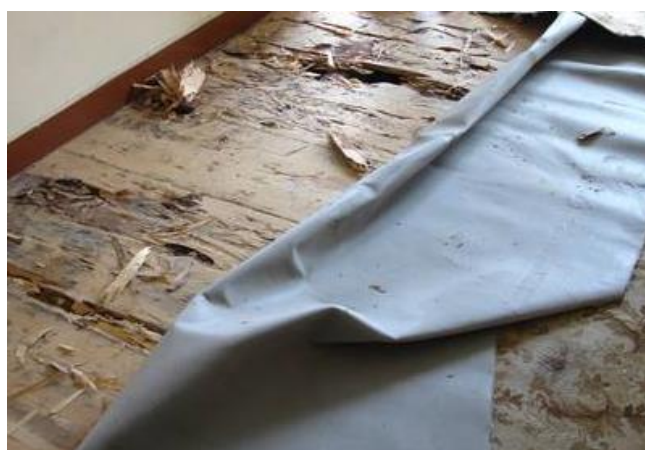
Figura 3: Exemplo de uma infestação destrutiva em que é necessária a substituição total das madeiras.

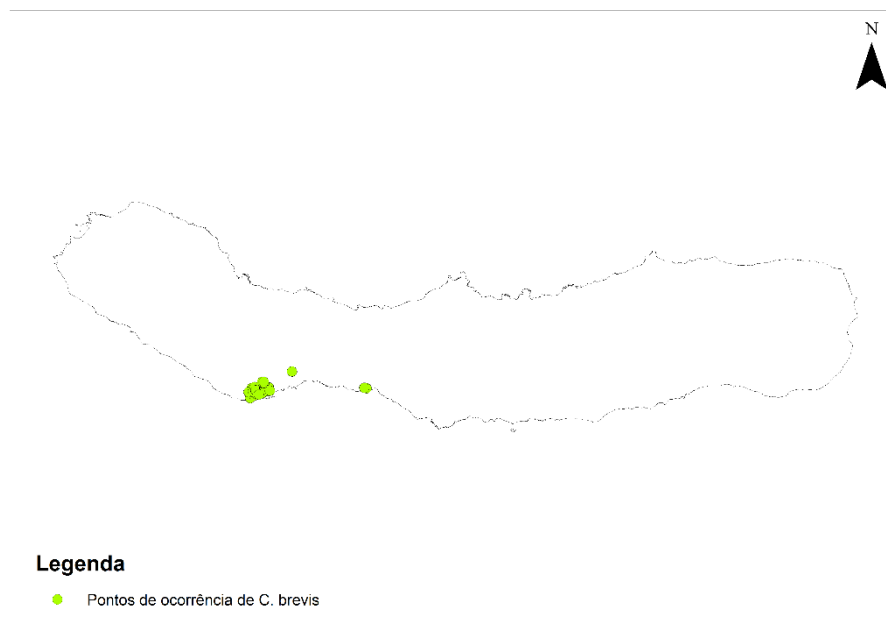
Na cidade de Ponta Delgada (São Miguel) foram utilizados dados de diversos edifícios. Foi também, pela primeira vez, realizada uma monitorização fora do perímetro da cidade de Ponta Delgada no caso na freguesia da Fajã de Baixo (Figura 7).

**Figura 7: Mapa dos pontos de ocorrência da praga de *Cryptoterme brevis* no ano de 2018 na Ilha de S. Miguel.**

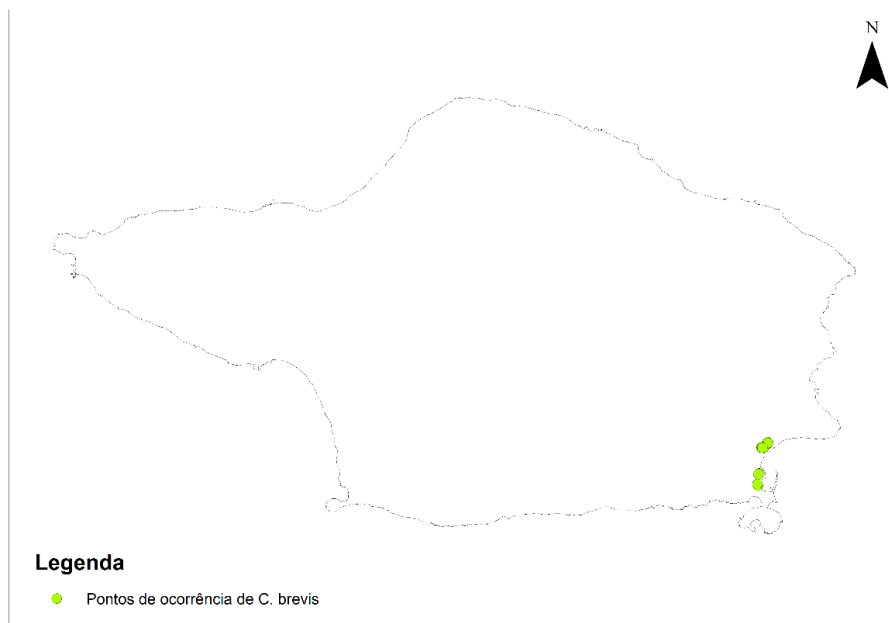
**Figura 9:** Mapa dos pontos de ocorrência da praga de *Cryptotermes brevis* no ano de 2018 na Ilha do Faial.

Nesta cidade a evolução da infestação relativamente ao número de edifícios infestados, nos últimos anos e de acordo com os dados da monitorização, tem sido estável.

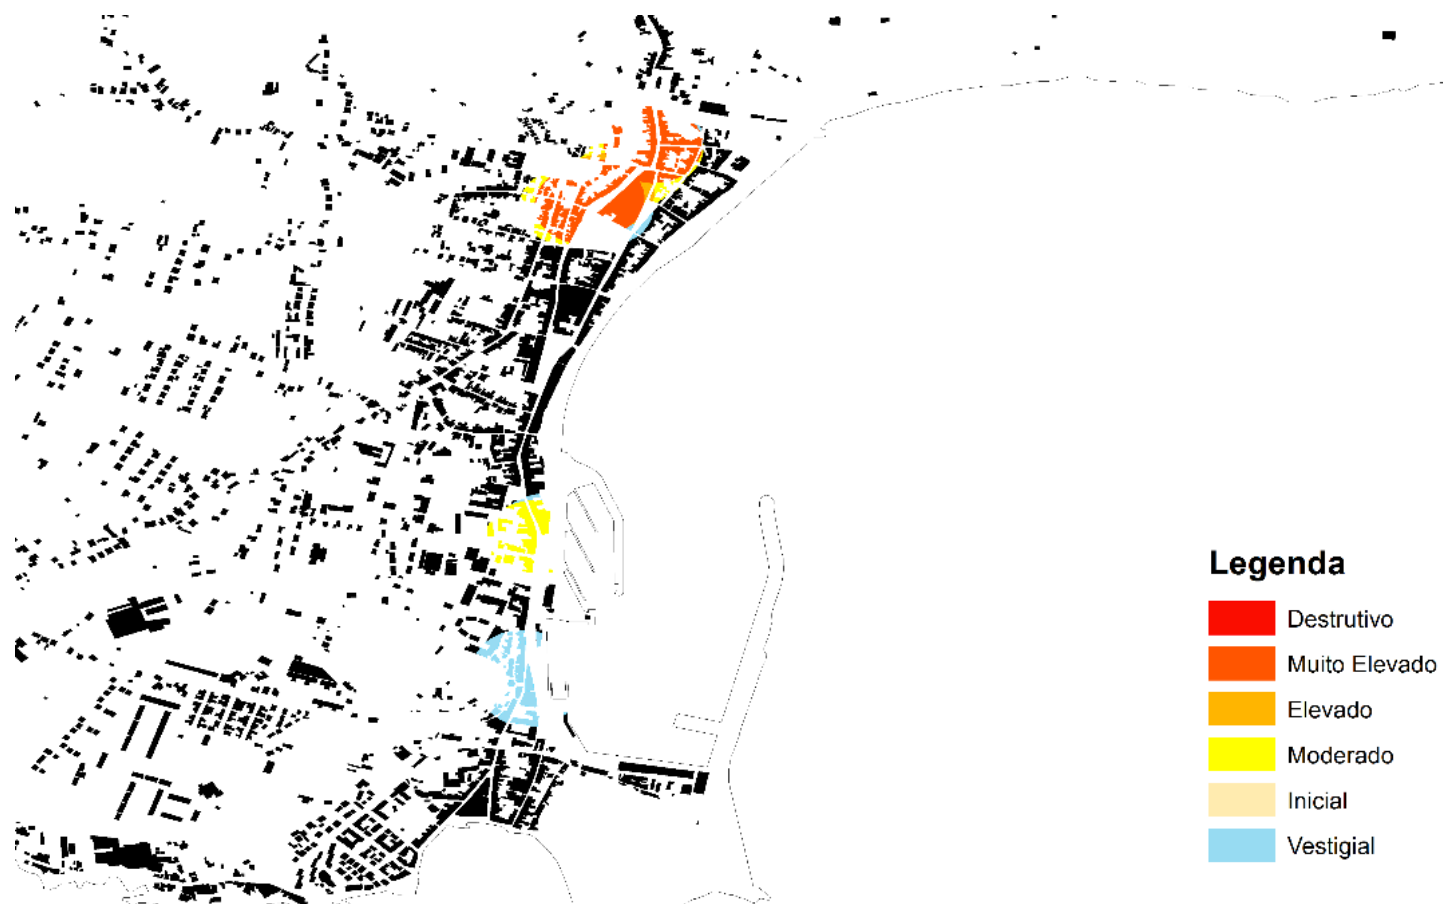
Figura 10: Mapa de risco de infestação da praga de *Cryptotermes brevis* obtido com dados da monitorização realizada no ano de 2018 na cidade da Horta.

A zona mais afetada é na envolvente da Avenida Barão de Roches. Esta zona foi onde, inicialmente em 2010, foi detetada a ocorrência de *C. brevis* na cidade da Horta. Comparativamente ao ano anterior, de 2017, a área de risco é semelhante, existindo, no entanto, um agravamento relativamente ao grau de infestação (e conseqüente risco) em alguns edifícios localizados precisamente na Avenida Barão de Roches: de elevado para muito elevado.
