Perigos geológicos, ordenamento do território e planeamento de emergência no concelho de Braga (Portugal): elementos para a mitigação de riscos geológicos

Dissertação de Mestrado

Mestrado em

VULCANOLOGIA E RISCOS GEOLÓGICOS

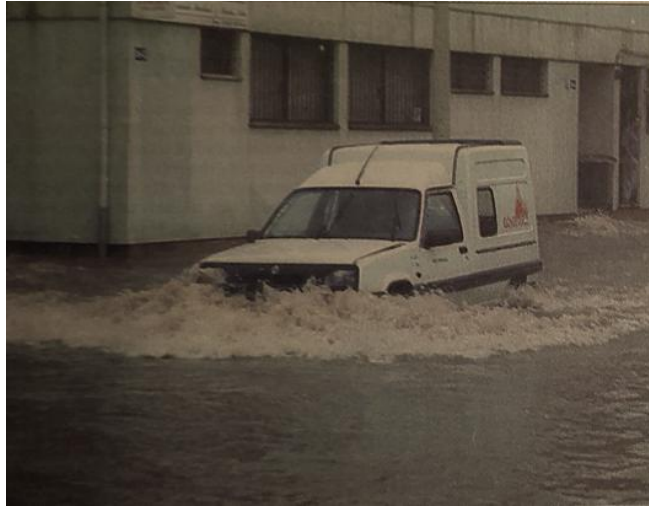
Figura 5.3 - Cheia no parque industrial de Celorós em janeiro de 2001. Fonte: Correio do Minho de 6 de janeiro de 2001.

A inundaç o do rio Este deixou marcas nas paredes dos edif cios, testemunhando a altura atingida. Naquela manh , a zona mais atingida foi o Parque Industrial de Celeir s (Fig. 5.3), no entanto, de tarde, o ponto cr tico foi atingido no Parque Industrial de Padim da Graça, devido a cheias no rio C vado, que inundaram f bricas e armaz ns (Correio do Minho de 6 de janeiro de 2001).

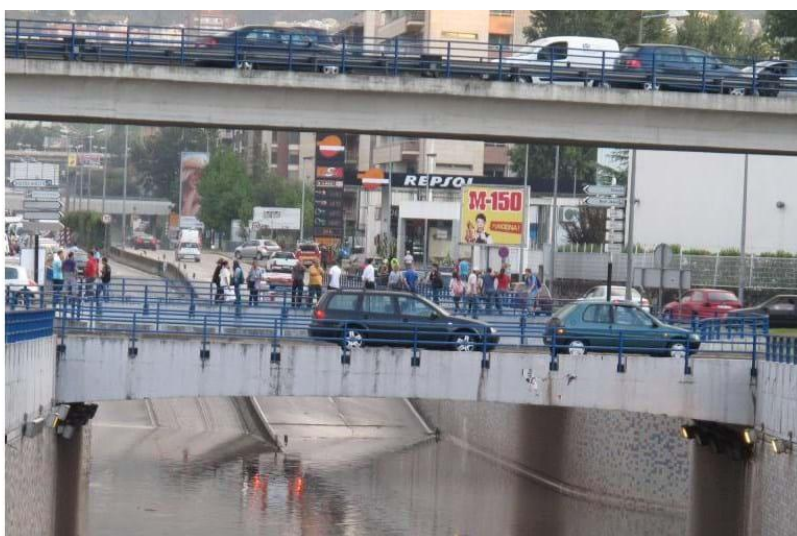
Figura 5.4 - Trânsito condicionado em Braga devido às inundações de setembro de 2010. Fonte: Correio da Manhã de 18 de setembro de 2010, *online*.

Quatro túneis das principais artérias urbanas inundaram e tiveram de ser fechados ao trânsito (Fig. 5.4), e o infantário da Igreja de São Lázaro, em Aveleda, ficou isolado. Ainda ficaram inundadas uma agência do MillenniumBCP e as instalações de um supermercado, na mesma freguesia (Público, 17 de setembro de 2010, *online*; Correio da Manhã de 18 de setembro de 2010, *online*).

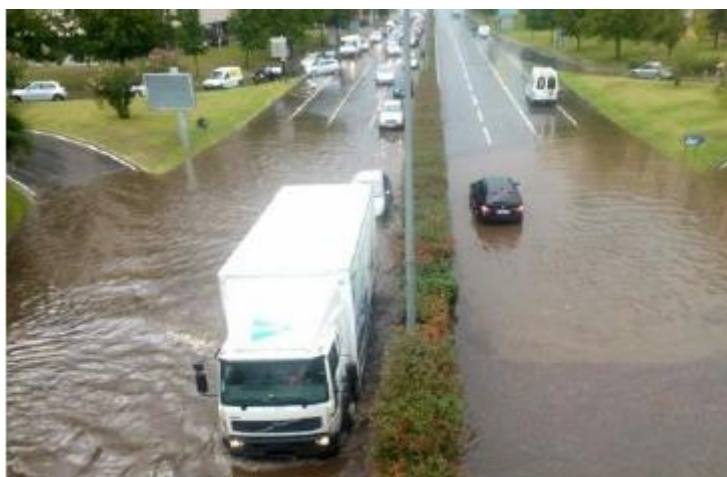
Figura 5.5 - Inundações em vários pontos da cidade de Braga causadas pela forte precipitação registada em setembro de 2014. Fonte: Correio do Minho de 16 de setembro de 2014, online.

A 15 de setembro de 2014, a cidade de Braga foi atingida por precipitação intensa, causando inundações em vários locais (Fig. 5.5) e em alguns pontos críticos da cidade, nomeadamente no túnel junto ao INL, em São Vítor. Uma das ocorrências verificou-se na Avenida Frei Bartolomeu dos Mártires, variante que liga a zona do Braga Parque ao Minho Center. Na saída de Santa Tecla acumulou-se água e formou-se um lago, já no complexo Grundig, os Bombeiros Voluntários tiveram de ajudar uma senhora que ficou com a viatura presa na água (Correio do Minho de 16 de setembro de 2014, *online*).

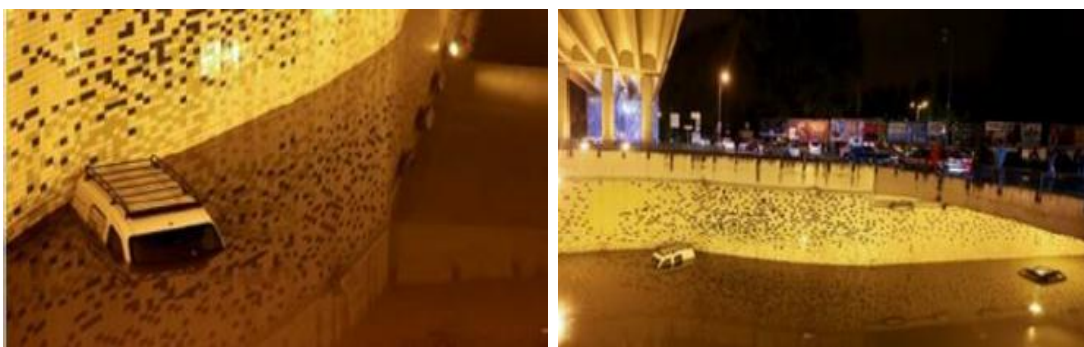
Figura 5.6 - Inundações em Braga devido a chuva forte em outubro de 2014. Fonte: Jornal Diário de Notícias de 9 de outubro, online.

A intensa precipitação levou à acumulação de uma quantidade anormal de água nos túneis, deixando carros submersos (Fig. 5.6). Apesar do sistema de bombagem e drenagem estar a funcionar no túnel da Avenida da Liberdade, na União das Freguesias de São José de São Lázaro e São João do Souto, este foi inundado por cima. A força da água foi tal que moveu os separadores de betão centrais. Pelo menos 5 carros ficaram submersos em dois dos principais túneis da cidade, o da Rodovia e o que faz a ligação entre as avenidas Imaculada Conceição e João XXI em João XXI. A forte chuva que caiu levou ao corte do trânsito no maior túnel da cidade durante cerca de 1h e alagou algumas avenidas da cidade. Um polícia relatou que era uma situação normal quando chove muito em tão pouco tempo, uma vez que a água não tem tempo de escoar (Correio do Minho de 10 de outubro de 2014).

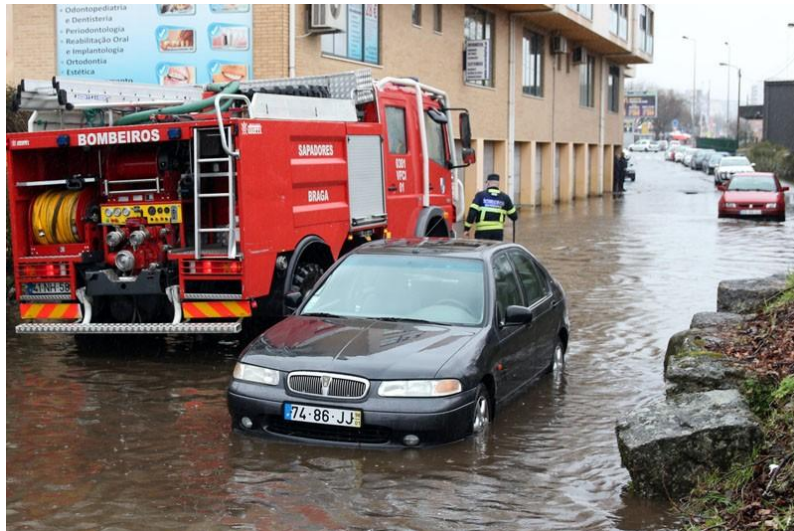
Figura 5.7 - Cheia na Rua Maria Amélia Bastos Leite na União das Freguesias de Ferreiros e Gondizalves com carro inundado. Fonte: Correio do Minho de 2 de março de 2018, online.

A forte precipitação que se fez sentir a 1 de março de 2018, fez com que o rio Este galgasse as margens na zona de Ferreiros e inundasse a Rua Maria Amélia Bastos Leite na União das Freguesias de Ferreiros e Gondizalves e, conseqüentemente, dezenas de automóveis lá estacionados ficaram parcialmente submersos (Fig. 5.7) (Correio do Minho de 2 de março de 2018, *online*).

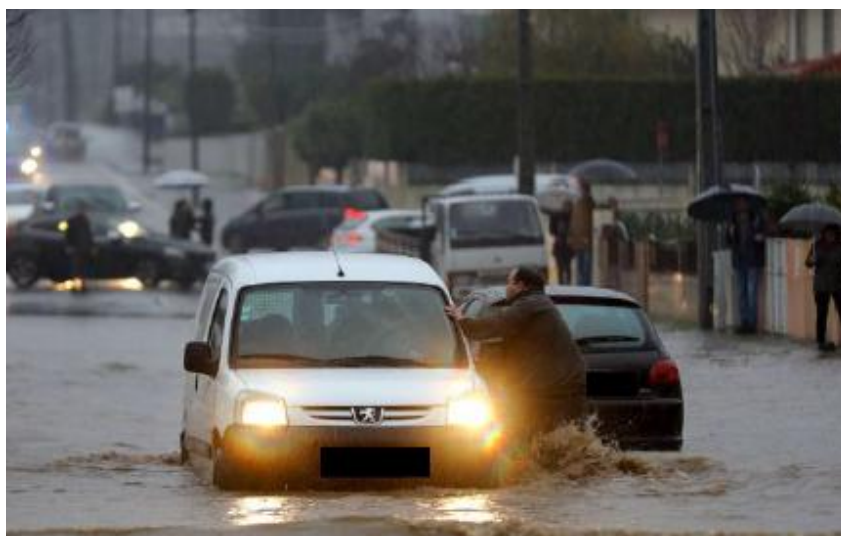
Figura 5.9 - Inundações em Braga em dezembro de 2019. Fonte: Jornal de Notícias de 19 de dezembro de 2019, online.

Uns dias mais tarde, a 19 de dezembro de 2019, a passagem da depressão Elsa provocou a queda de imensas árvores e causou inundações em Braga e arredores (Correio do Minho de 19 de dezembro de 2019, online). Entre as 15h e as 16h daquele dia, a cidade de Braga registou um pico de precipitação, sendo que a chuva que caiu foi quase metade da registada em todo o dia anterior, segundo a Proteção Civil (Diário de Notícias de 19 de dezembro de 2019, online). O trânsito ficou cortado em ruas, avenidas e túneis (Fig. 5.9).

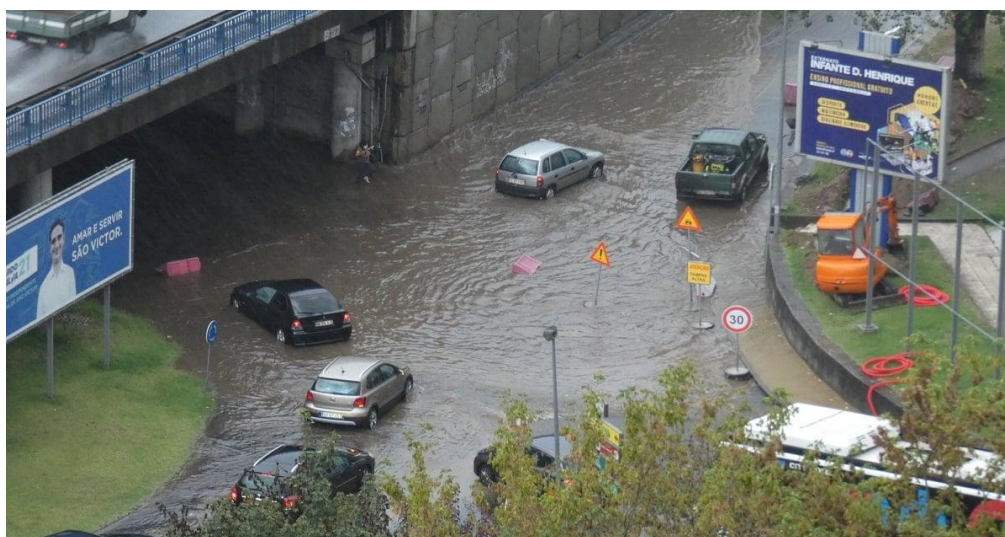
Figura 5.10 - Rotunda do Braga Parque em São Vítor inundada na sequência da chuva intensa que afetou Braga a 13 de setembro de 2021. Fonte: O Minho, 13 de setembro de 2021, *online*.

A 13 de setembro de 2021, vários pontos da cidade de Braga foram afetados por chuva intensa acompanhada de ventos fortes. Choveu intensamente durante cerca de cinco minutos provocando várias inundações e quedas de árvores. A rotunda junto ao centro comercial Braga Parque em São Vítor, ficou inundada, causando o caos no trânsito rodoviário (Fig. 5.10). Também o próprio estacionamento subterrâneo daquele estabelecimento comercial ficou inundado (O Minho de 13 de setembro de 2021, *online*).

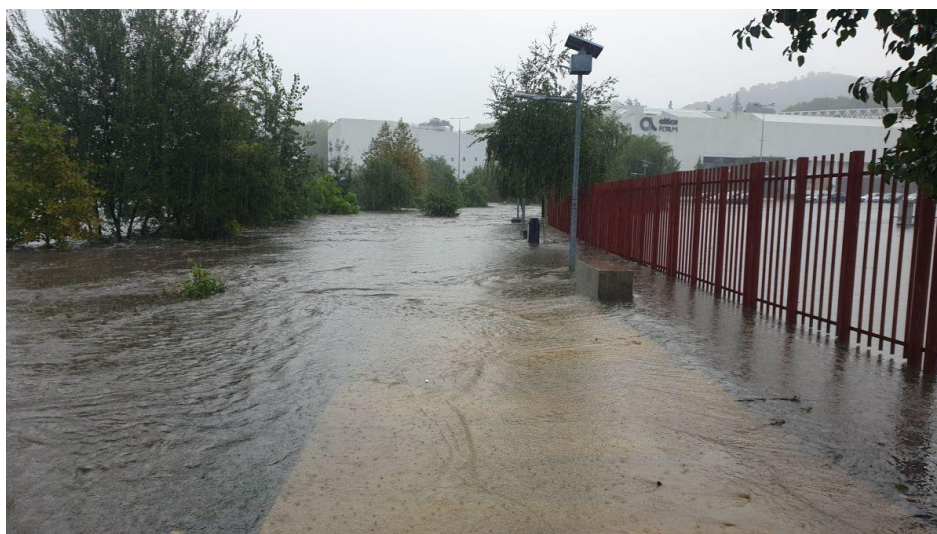
Figura 5.11 - Exemplo das consequências das cheias no Rio Este a 14 de setembro de 2022. Fonte: Diário do Minho, 14 de setembro de 2022, online.

do Altice Fórum Braga em União das Freguesias de São José de São Lázaro e São João do Souto (Diário do Minho de 14 de setembro de 2022, online) (Fig. 5.11).

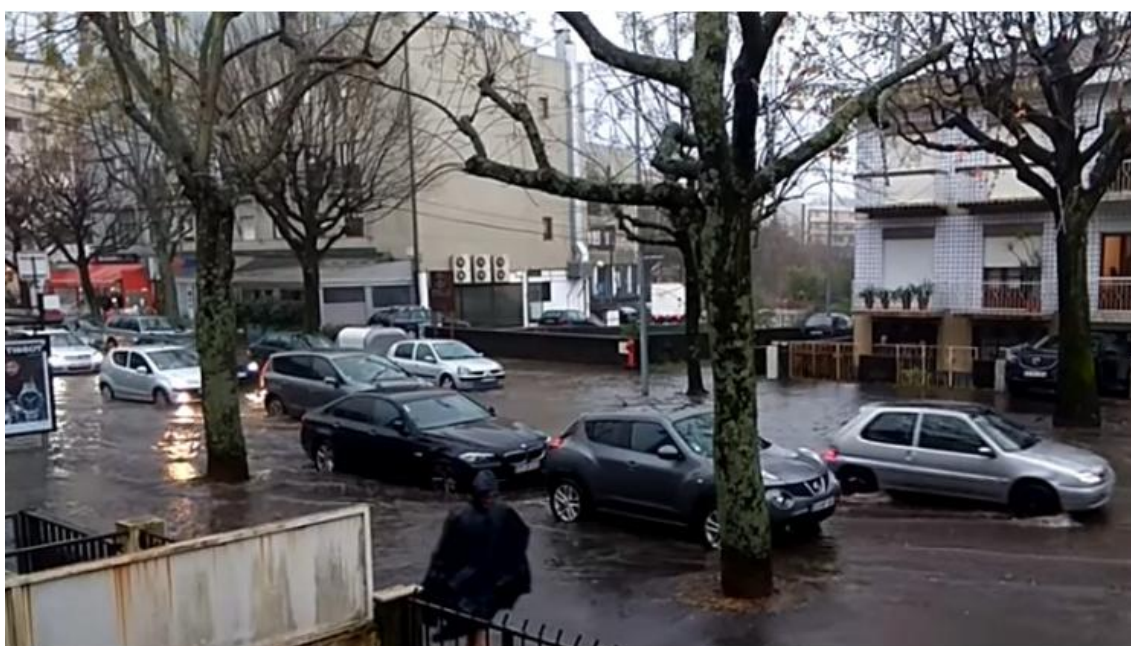
Figura 5.12 Efeito da cheia do rio Este na Avenida 31 de Janeiro. Fonte: Terras de Braga 2023, online

No dia 8 de janeiro de 2023 foram registadas inundações pontuais em Braga, tendo sido a mais crítica na reta do Feital em Real, perto do Forno Mágico e na Avenida 31 de Janeiro (Fig.5.12)

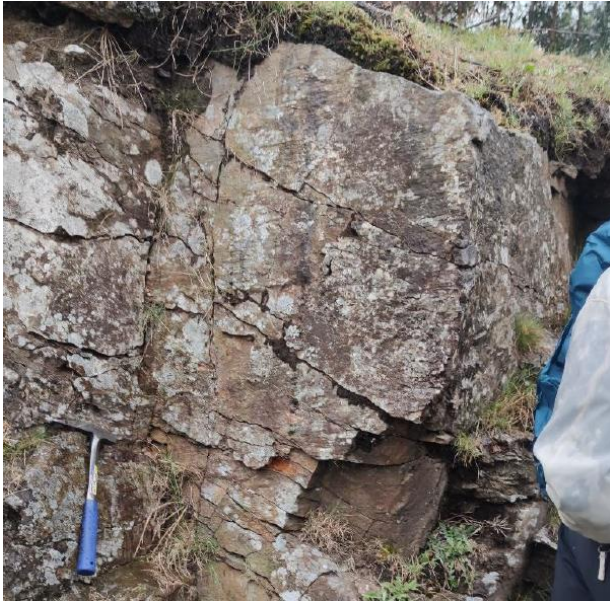
Figura 5.27 - Afloramento localizado ao lado da estrada no monte de Santa Marta na União das Freguesias de Nogueira, Fraião e Lamações, onde é possível observar o micaxisto alterado.

As freguesias de maior altitude do concelho de Braga são as de Lamações, Briteiros, Gualtar, Nogueira, Fraião, Tenões e Espinho, onde nestas aflora a unidade de Vila Nune com micaxistos e migmatitos com níveis turmalinitos, tal como se pode ver na figura 5.26 obtida através da folha 5-D Braga da Carta Geológica de Portugal. É importante referir a presença do micaxisto, pois após a área ter sofrido três fases de deformação ao longo da histórica geológica de Braga, este micaxisto está bastante alterado e fraturado (Figs. 5.26 e 5.27) (Freitas, 2021).

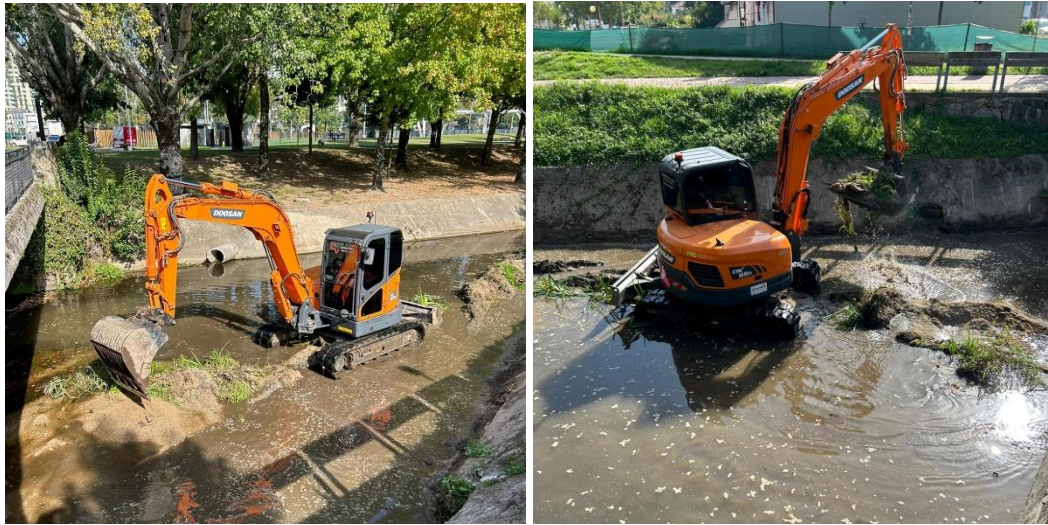
Figura 6.1 Remoção de detritos das margens do rio Este.

Adicionalmente, o rio Este é também um dos principais fatores que contribui para as cheias que ocorrem na cidade, devido à presença de locais onde o rio não suporta muito caudal, seja por ser pouco fundo e/ou estreito. De forma a diminuir a ocorrência e a intensidade das cheias, é necessário proceder, periodicamente, à remoção de sedimentos e vegetação, algo levado a cabo pelo SMPC de Braga (Fig.6.1).

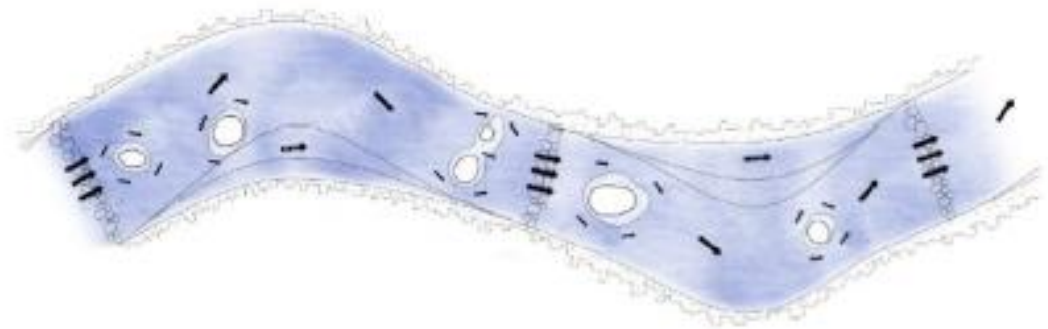
Figura 6.2 Método de colocação de blocos de pedra no leito de um rio (Baptista, 2023)

A velocidade de corrente no rio Este em tempos de caudal de cheia chega a ser significativa o que proporciona uma maior probabilidade de ocorrências. Como tal, e de forma a ajudar a reduzir a velocidade da corrente, é sugerido o método de colocação de blocos de pedra de peso variável no leito e ainda próximo das margens em que o lado plano da rocha esteja virado para montante de forma a não reter sedimentos (Fig. 6.2) (Baptista, 2023).

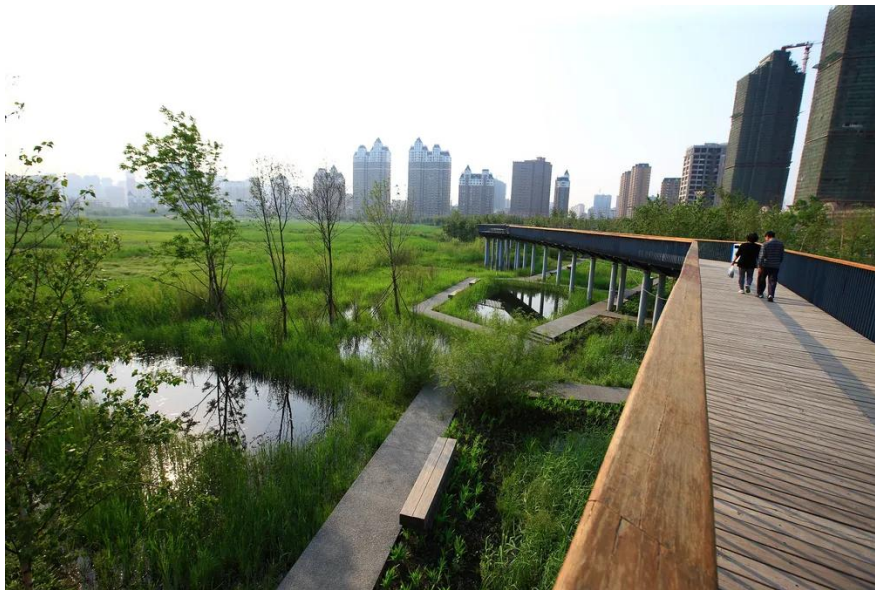
Figura 6.3 Parque alagável em Qunli, China (Fonte: Turenscape/Divulgação)

construídos de forma a ficarem parcialmente alagados durante meses mais chuvosos. Os parques, além de alagáveis devem contar com a presença de vegetação de forma a absorver a água e permitir o aumento de biodiversidade. Em tempo de seca todo o parque fica transitável, no entanto, quando alagado, este também apresenta pontes suspensas entre a vegetação permitindo criar um espaço de lazer e ainda criar um local de piscina natural. Cidades como Jinhua, Taizhou e Qunli na China, Berlim Copenhague e New York são exemplos de utilização destes parques alagáveis (Fig. 6.3).

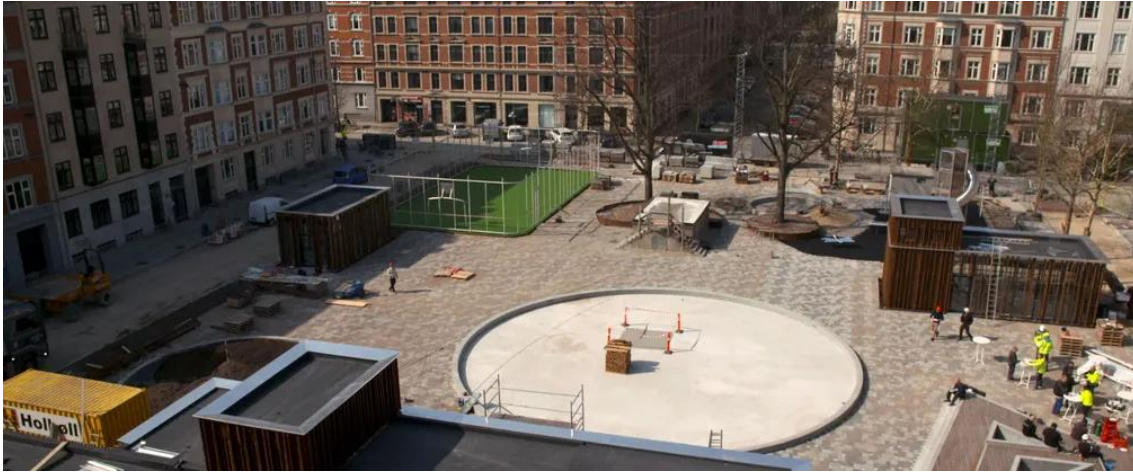
Figura 6.4 Calçada impermeável construída na cidade de Frederiksberg, Dinamarca (fonte: Divulgação/Rockwool).

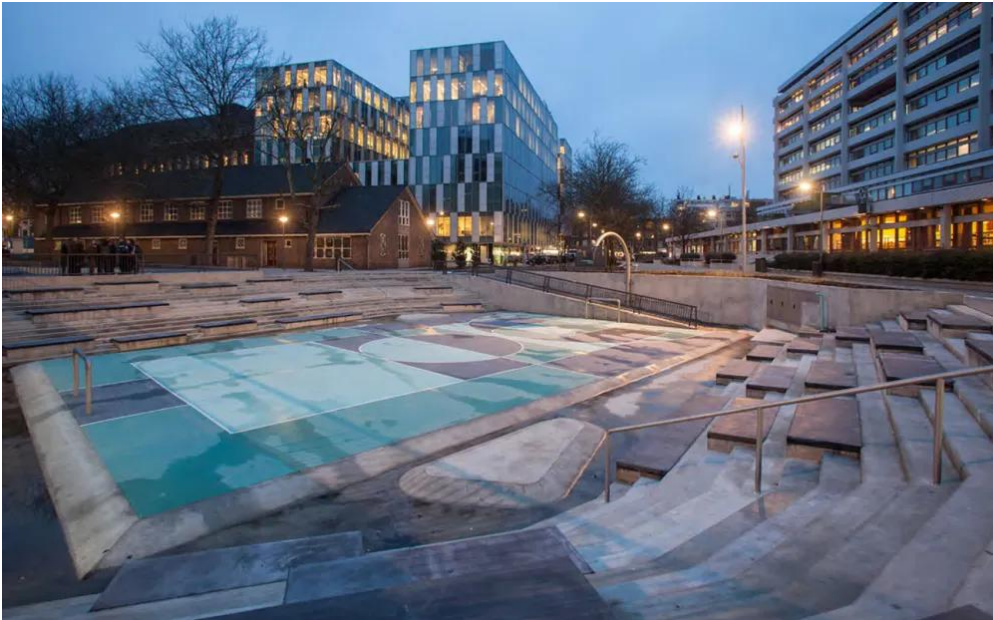
Figura 6.6 - Praça piscina construída em Benthemplein, em Roterdão, na Holanda, num dia seco (Fonte: Foto: Divulgação: Jeroen Musch, Ossip van Duivenbode, palleh+azarfane, Jurgen Bals and De Urbanisten (Florian Boer & Eduardo Marin).

Outra medida corresponde à praça-piscina onde é criado um complexo composto por três bacias, duas das quais subterrâneas e a terceira fica ao nível da rua. No caso de chuva intensa e das duas bacias subterrâneas ficarem cheias, a terceira acumula água, ficando esta armazenada à superfície até durante 36h permitindo progressivamente que volte às reservas subterrâneas (Fig. 6.6).

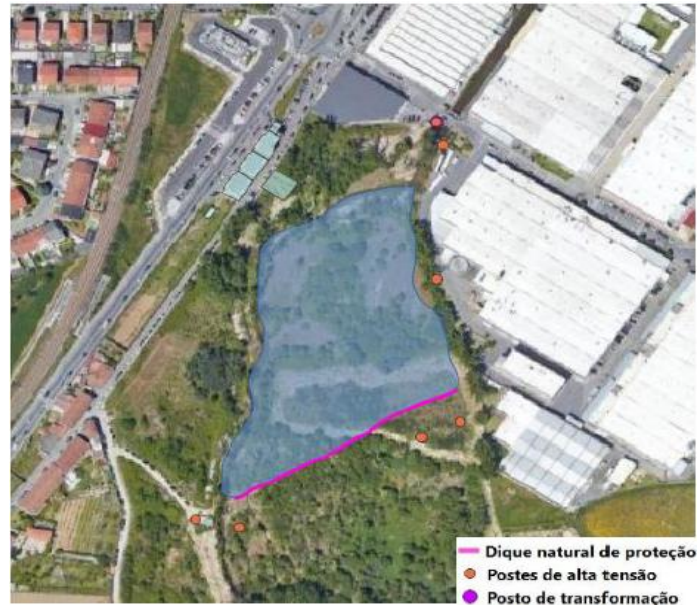
Figura 6.7 Proposta de bacia retenção junto à Bosch, na Rua Maria Amélia Bastos Leite na União das Freguesias de Ferreiros e Gondizalves (Maia, 2021).

Uma das sugestões principais é a construção de bacias de retenção (Fig. 6.7), nomeadamente na zona da Bosch junto à Rua Maria Amélia Bastos Leite na União das Freguesias de Ferreiros e Gondizalves, uma vez que a bacia de retenção aumenta a capacidade de armazenamento de águas, beneficiando o sistema de drenagem (Maia, 2021).

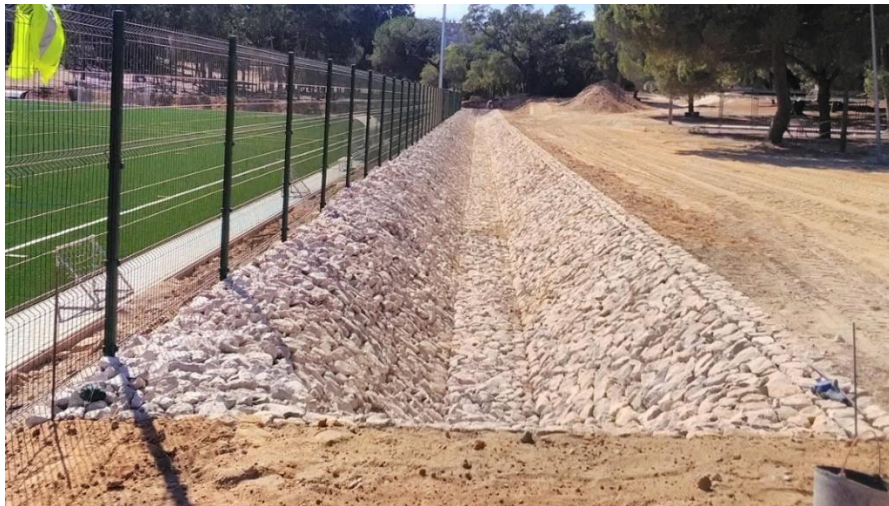
Figura 6.8 Exemplo de vala drenante no Seixal, implementada pela Câmara Municipal.

Ainda relativamente à Rua Maria Amélia Bastos Leite, sugere-se a construção de uma vala drenante (Fig. 6.8) em toda a rua, uma vez que é um dos locais mais comuns para a ocorrência de cheias. A vala drenante facilita o armazenamento e o transporte de água que vem do escoamento superficial.

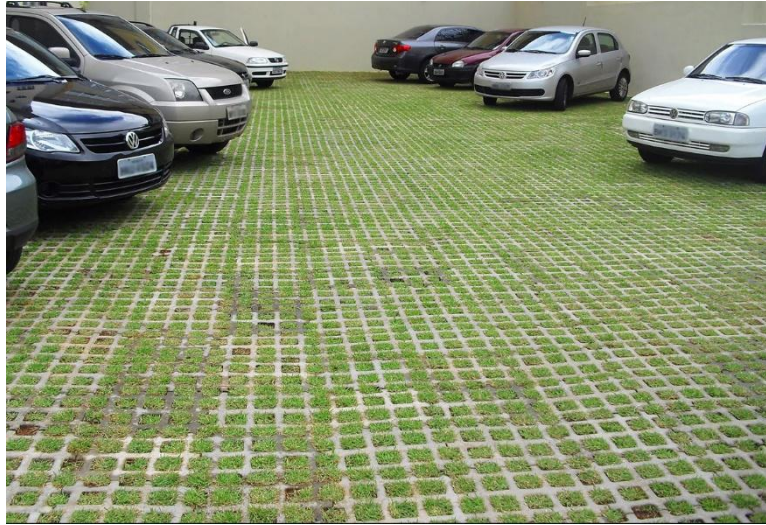
Figura 6.9 Exemplo de piso intertravado com vegetação (Fonte: assembleia legislativa do estado de São Paulo em: <https://www.al.sp.gov.br/noticia/?id=285702>).

Como alternativa à implementação de uma vala drenante, poderá ser construído um piso intertravado com vegetação (Fig. 6.9), uma vez que a rua em causa serve de estacionamento para vários funcionários trabalhadores da Bosch que, mesmo em altura de maior precipitação, arriscam estacionar no local.

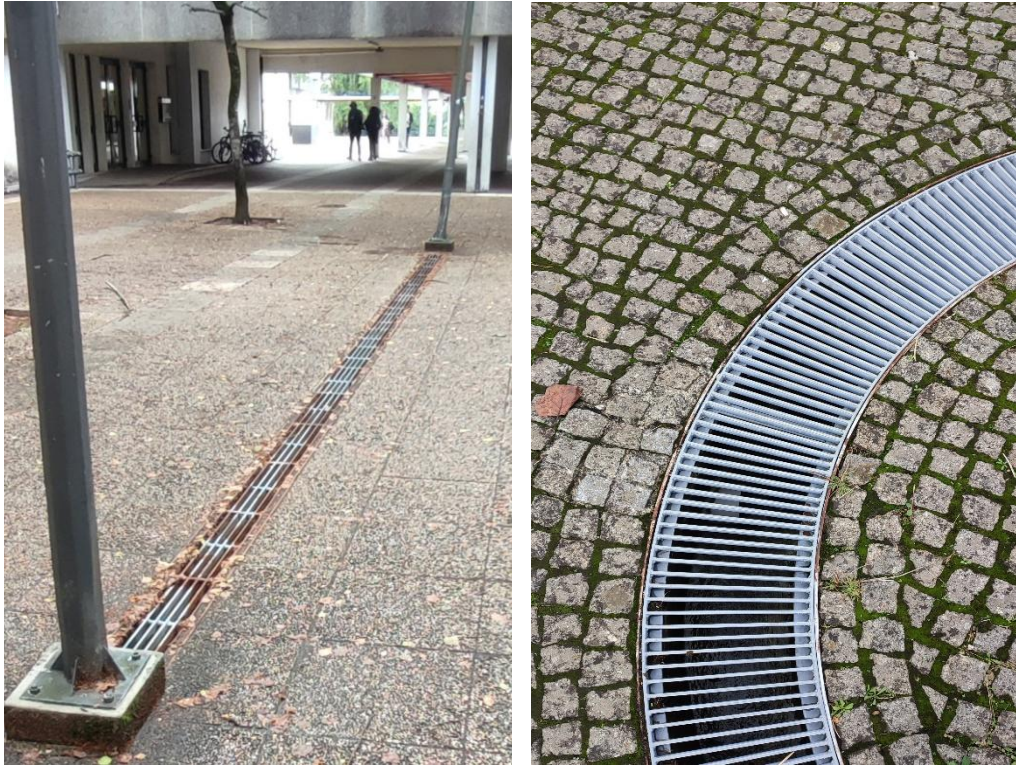
Figura 6.10 Exemplo de grades a colocar nas vias de circulação dos tuneis.

Em Braga, os túneis são os primeiros locais a serem afetados por chuvas torrenciais, por apresentarem baixa capacidade de escoamento, pois apresentam, no máximo, apenas 2 sarjetas de cada lado de circulação. Portanto, sugere-se a implementação de grades de escoamento (Fig. 6.10) na berma de circulação da via, em ambos os sentidos para túneis menos compridos. Para túneis mais longos, onde há maior número de ocorrências, como o túnel da rodovia e o túnel junto ao hotel do Meliã em São Vítor, além das grades de escoamento na berma, propõe-se, também, a aplicação das mesmas grades na zona mais baixa do túnel de forma transversal às faixas de rodagem. Além dos túneis, devem ser considerados outros locais de maior probabilidade de ocorrência de inundações e aplicar o mesmo método, como por exemplo a rotunda que liga a Rua Fernando Oliveira Guimarães, em São Vítor, à Rua de São José em São Vítor, e ainda o túnel que atravessa a Avenida Padre Júlio Fragata também em São Vítor. É ainda de referir que as grades devem apresentar por baixo uma profundidade significativa e ainda haver um sistema de bombas de drenagem de forma a facilitar a remoção da água.

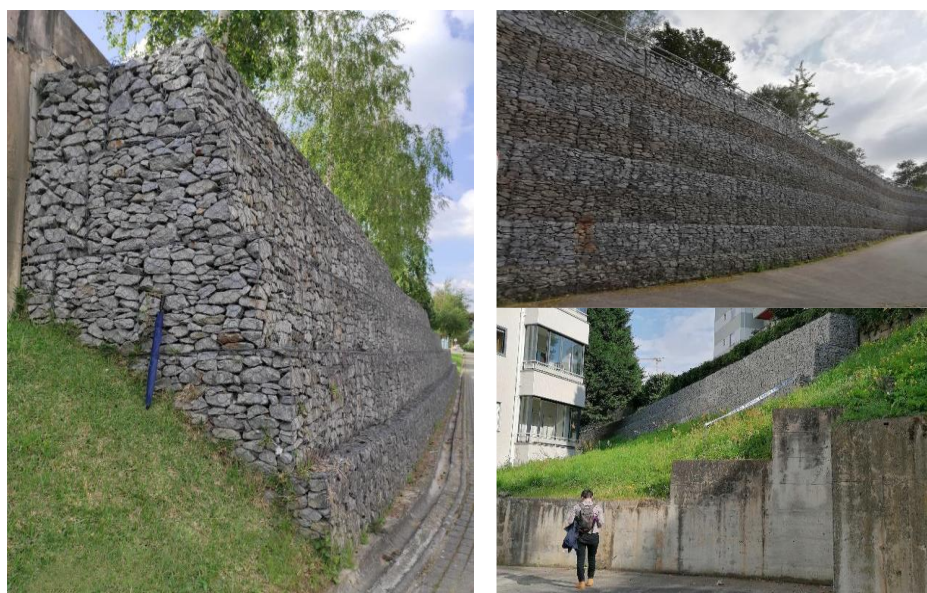
Figura 6.12 Muros de retenção em Fraião.

A cidade de Braga, de forma a combater este tipo de ocorrências, implementou uma série de medidas como colocação de muros de retenção (Fig. 6.12). Em todos os locais é de notar que os muros apresentam alturas e comprimentos significativos de forma a abranger uma grande área, permitindo perceber assim que a instabilização do solo é significativa e extensa.

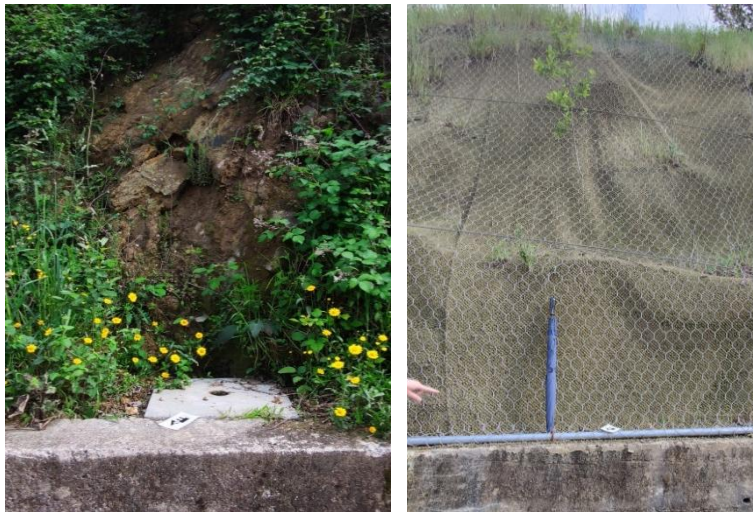
Figura 6.13 Talude com a presença de uma rede de retenção em Fraião.

Ao analisar o solo, nestes locais com a presença de redes de retenção, a rocha observada à superfície apresenta muita alteração, sendo o estado da alteração da rocha classificada como W5 de acordo com a classificação do material da rocha dado o estado de alteração, ou seja o solo apresenta uma designação de bastante alterado e o maciço é completamente friável. Acrescentando, é relevante referir que anteriormente, já ocorreu o colapso da rede de retenção devido ao deslizamento do terreno. Após o colapso da rede, houve uma escorrência de água permanente, tendo sido esta depois canalizada de forma a tornar o solo mais coeso (Fig. 6.13).

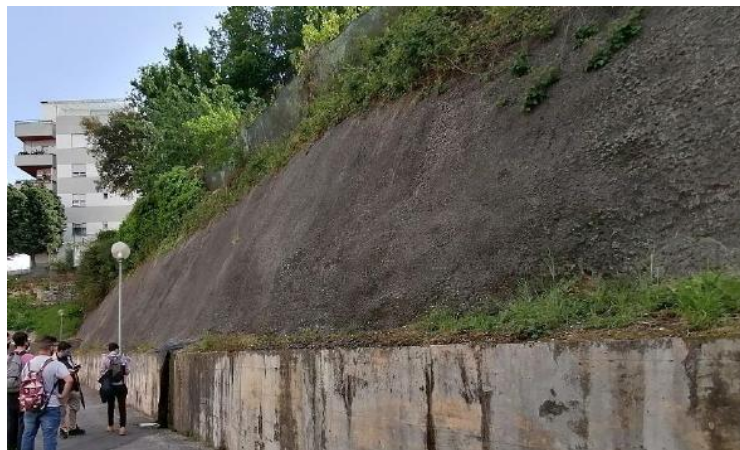
Figura 6.14 Talude de estabilizado com betão projetado.

Uma outra forma para ajudar a proteger a ocorrência de movimentos de vertente foi a construção de taludes estabilizados com betão projetado (Fig. 6.14). Na figura 6.15, o talude foi reparado, uma vez que ao contrário do habitual, não existiam, à superfície, tubos para escoamento de água levando possivelmente a uma maior instabilidade.
