INTERVENÇÃO ARQUEOLÓGICA NO ANTIGO COLÉGIO DOS JESUÍTAS DE PONTA DELGADA

BREVE NOTÍCIA

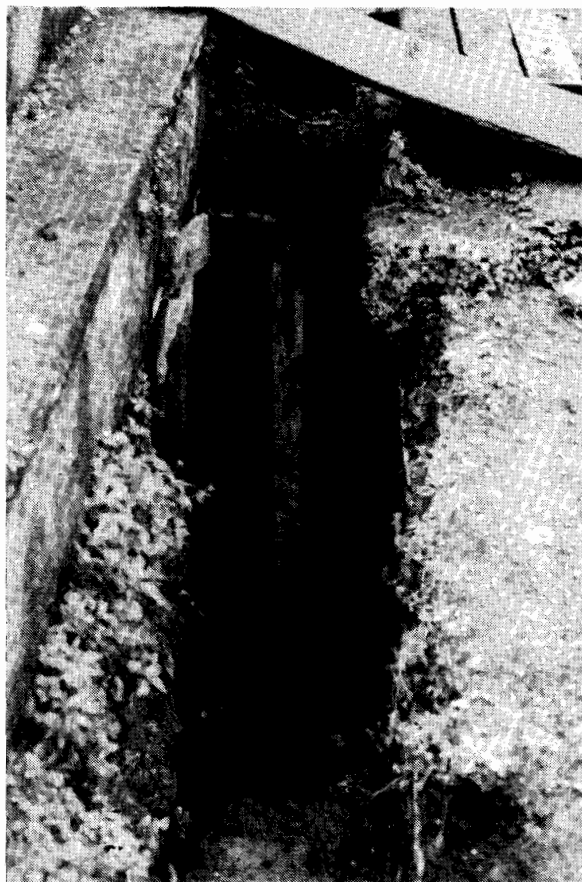
A estrutura A compõe-se de uma sala, de planta quadrangular e paredes rebocadas, coberta por uma abóbada de arestas argamassada [Foto 1] e por um túnel feito de blocos não aparelhados de rocha basáltica que no seu topo formam uma cobertura em falsa cúpula [Foto 2]. O acesso é feito por uma escadaria [Foto 3] que, originalmente, se separaria da sala por uma porta, de que ainda são visíveis os encaixes das dobradiças nas paredes.

Foto 3 — Escadaria (Estrutura A)

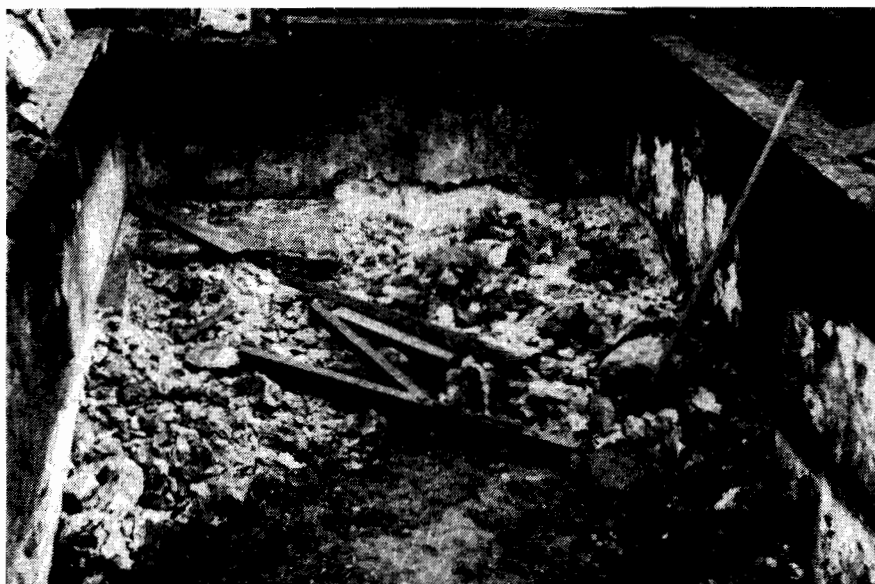
Ao lado desta estrutura situa-se um tanque de jardim [Estrutura B], que adornava o pátio central do edifício [Foto 5]. Este tanque escoava a sua água por uma abertura na parede sul que irrompia a meio da parede norte da escadaria que dava acesso à sala e ao túnel

[Estrutura A]. Houve, assim, um reaproveitamento da Estrutura A como esgoto das águas do tanque e da casa, na altura em que se construiu o tanque do jardim, altura que corresponderá a uma época em que o antigo Colégio dos Jesuítas estava já transformado em casa de habitação de um rico comerciante micaelense.

Foto 5 — Tanque de jardim (Estrutura B)

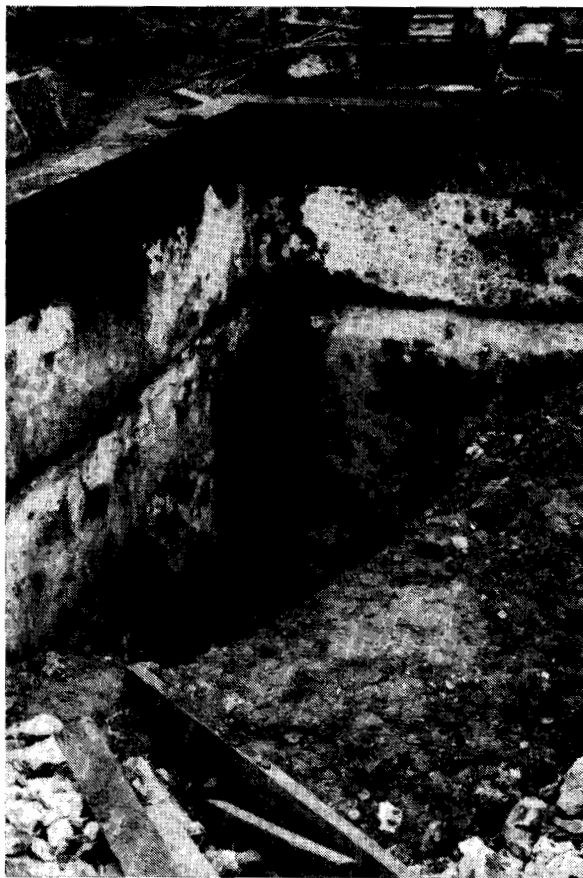
Ao retirarem-se as primeiras lajes do fundo deste tanque de jardim, apercebemo-nos que este assentava sobre uma camada de entulho que enchia uma estrutura anterior [Estrutura C], mais funda, e parcialmente reaproveitada aquando da construção do tanque. Iniciaram-se

os trabalhos de desentulhamento, deixando-se parte do pavimento do tanque como testemunho. O espólio exumado, sem qualquer contexto estratigráfico, reduz-se a alguma cerâmica comum e vidrada, sobretudo datável dos séculos XVIII e XIX². Feita a remoção das terras verificou-se estarmos perante uma cisterna [Estrutura C], cujas paredes eram revestidas de argamassa de areia [Foto 6]. Esta cisterna seria coberta de uma abóbada de berço, cujo arranque, ainda visível, partiria da base do tanque de jardim, construído posteriormente.

Foto 6 — Visão parcial da cisterna (Estrutura C) a que se sobrepôs o tanque de jardim (Estrutura B)
